Commune : **GORGES DU TARN CAUSSES**Rivière : **Le Tarn****Facade face à l'auberge du moulin****Commentaires** : A l'angle entre la rue du front du Tarn et la Rue Basse**2**

**GÉNÉRAL****Unité de gestion** : Garonne-Tarn-Lot**Code** : 23TA2022\_S\_35**Date de mise à jour** : 18/04/2023**Auteur** : SPC GTL

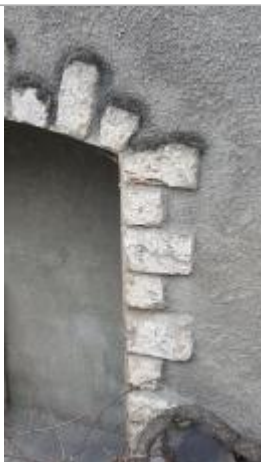
Photo repère © SMBV Tarn Amont

**8 Novembre 1982**Altitude calculée de l'eau : **470.77 m**Nature de l'inondation : **Débordement de cours d'eau**Nature du repère : **Marque peinture ou encre****Commentaires** : Trait de peinture rouge matérialisé sur la pierre apparente en haut à droite de l'alcove. Correspond au report du niveau d'eau observé sur une photo prise au niveau de l'hôtel des gorges du Tarn.**GÉNÉRAL****Code** : 23TA2022\_R\_35\_1**Date de mise à jour** :**Auteur** : SPC GTL

**MARQUE****Maximum de l'inondation** : Non**Visibilité** : Oui**État du repère** : Bon**Pérennité** : Moyenne**Repère calculé** : Non renseigné**PHEC** : Non renseigné**SOURCE DE REPÉRAGE : RECENSEMENT DES REPÈRES DE CRUES PAR LE SYNDICAT MIXTE DU BASSIN VERSANT TARN AMONT - 17/02/2022****Type de repérage** : Autre**Organisme** : Syndicat Mixte du Bassin Versant Tarn Amont**NIVELLEMENT INITIAL - 17/02/2022****Méthode** : Nivellement direct**Organisme** : Syndicat Mixte du Bassin Versant Tarn Amont**Référence nivelée** : Marque d'inondation**Système altimétrique** : NGF IGN 1969 (système normal)**Altitude de la référence (en m)** : 470.770 m**Altitude calculée de l'eau (en m)** : 470.77 m
