Commune : **GORGES DU TARN CAUSSES**Rivière : **Le Tarn****Facade face à l'auberge du moulin****Commentaires** : A l'angle entre la rue du front du Tarn et la Rue Basse**2** Repère(s) sur le site**GÉNÉRAL****Unité de gestion** : Garonne-Tarn-Lot**Code** : 23TA2022_S_35**Date de mise à jour** : 18/04/2023**Auteur** : SPC GTL

GÉOLOCALISATION**Coordonnées WGS84** : X: 3.41219988 / Y: 44.36573140**Coordonnées RGF93 (Lambert 93)** X: 732848.72 / Y: 6363052.12**Coordonnées RGF93 (ETRS89)** : X: 3.4121999 / Y: 44.3657314**Code Hydro**: O---0100**Rive de référence**: Droite**26 septembre 1965**

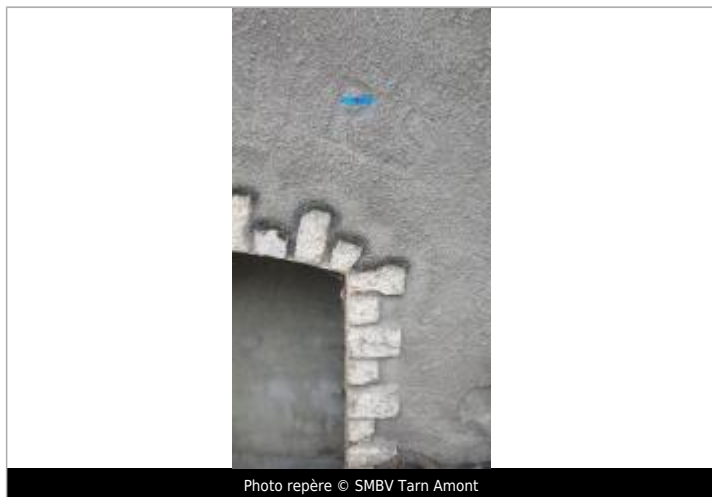
Photo repère © SMBV Tarn Amont

Nature de l'inondation : **Débordement de cours d'eau**Altitude calculée de l'eau : **473.42 m**Nature du repère : **Marque peinture ou encre****Commentaires** : Le niveau de la crue est 2,00m au dessus du trait de peinture bleu avec une croix au centre. Issu d'un témoignage : l'eau est arrivée jusqu'au milieu des volets de l'auberge du moulin (en face)**GÉNÉRAL****Code** : 23TA2022_R_35_2**Date de mise à jour** :**Auteur** : SPC GTL

MARQUE**Maximum de l'inondation** : Oui**Visibilité** : Oui**État du repère** : Bon**Pérennité** : Moyenne**Repère calculé** : Non renseigné**PHEC** : Non renseigné
