Commune : **GORGES DU TARN CAUSSES**Rivière : **Le Tarn****Facade face à l'auberge du moulin****Commentaires** : A l'angle entre la rue du front du Tarn et la Rue Basse**2**

GÉNÉRAL**Unité de gestion** : Garonne-Tarn-Lot**Code** : 23TA2022_S_35**Date de mise à jour** : 18/04/2023**Auteur** : SPC GTL

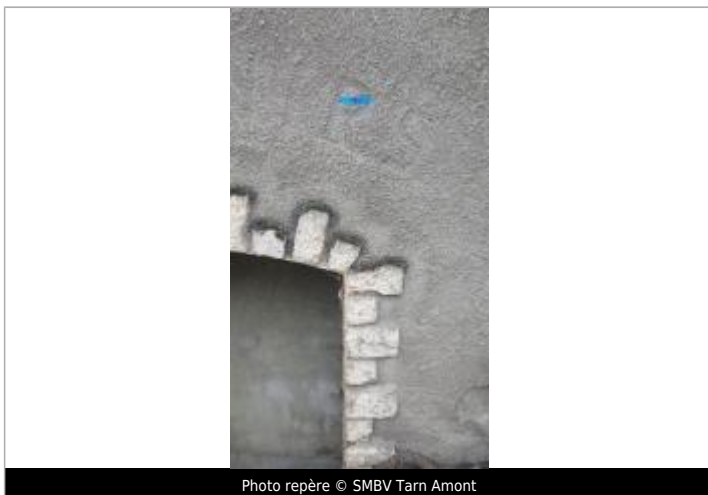
Photo repère © SMBV Tarn Amont

**26 Septembre 1965**Altitude calculée de l'eau : **473.42 m**Nature de l'inondation : **Débordement de cours d'eau**Nature du repère : **Marque peinture ou encre****Commentaires** : Le niveau de la crue est 2,00m au dessus du trait de peinture bleu avec une croix au centre. Issu d'un témoignage : l'eau est arrivée jusqu'au milieu des volets de l'auberge du moulin (en face)**GÉNÉRAL****Code** : 23TA2022_R_35_2**Date de mise à jour** :**Auteur** : SPC GTL

MARQUE**Maximum de l'inondation** : Oui**Visibilité** : Oui**État du repère** : Bon**Pérennité** : Moyenne**Repère calculé** : Non renseigné**PHEC** : Non renseigné**SOURCE DE REPÉRAGE : RECENSEMENT DES REPÈRES DE CRUES
PAR LE SYNDICAT MIXTE DU BASSIN VERSANT TARN AMONT -
17/02/2022****Type de repérage** : Autre**Organisme** : Syndicat Mixte du Bassin Versant Tarn Amont**NIVELLEMENT INITIAL - 17/02/2022****Méthode** : Nivellement direct**Organisme** : Syndicat Mixte du Bassin Versant Tarn Amont**Référence nivelée** : Marque d'inondation**Système altimétrique** : NGF IGN 1969 (système normal)**Altitude de la référence (en m)** : 473.420 m**Altitude calculée de l'eau (en m)** : 473.42 m
