Commune : **VALRAS-PLAGE**Rivière : **L' Orb****Parking du port****Commentaires** : Mur d'enceinte du parking**1** Repère(s) sur le site**GÉNÉRAL****Unité de gestion** : Méditerranée Ouest**Code** : 23_ORB22_S_1**Date de mise à jour** : 26/04/2023**Auteur** : SPC MO

GÉOLOCALISATION**Coordonnées WGS84** : X: 3.29668900 / Y: 43.25031400**Coordonnées RGF93 (Lambert 93)** X: 724109.3 / Y: 6239058.99**Coordonnées RGF93 (ETRS89)** : X: 3.296689 / Y: 43.250314**Code Hydro**: Y25-0400**Rive de référence**: Droite**12 Mars 2022**

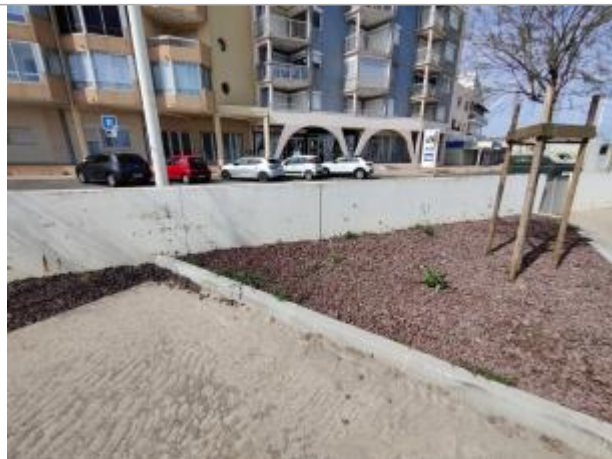
Mur d'enceinte du parking
