Commune : **SERIGNAN**Rivière : **L' Orb****Chemin communal en bordure du canal de VALRAS**

Code : 23_ORB22_S_34

**12 mars 2022**Nature de l'inondation : **Débordement de cours d'eau**Altitude calculée de l'eau : **1.834 m**Nature du repère : **Laisse d'inondation**

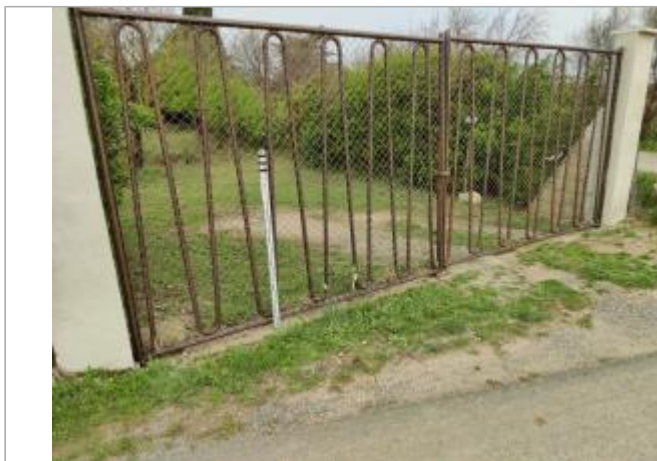
Portail

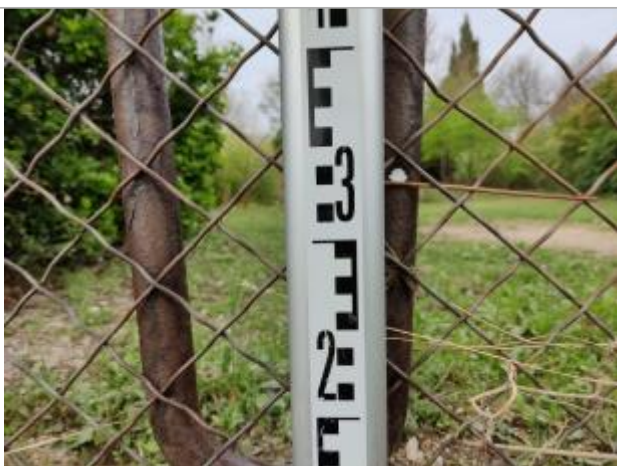
Description référence du repère : Seuil béton

Différence entre le niveau d'eau et la référence (en m) : 0.300 m

Altitude calculée de l'eau (en m) : 1.834

Débris végétaux dans le portail
