Stade de Sauclières #5

Commentaires : Mur des escaliers des sanitaires

Code : 23_ORB22_S_246

**12 Mars 2022**

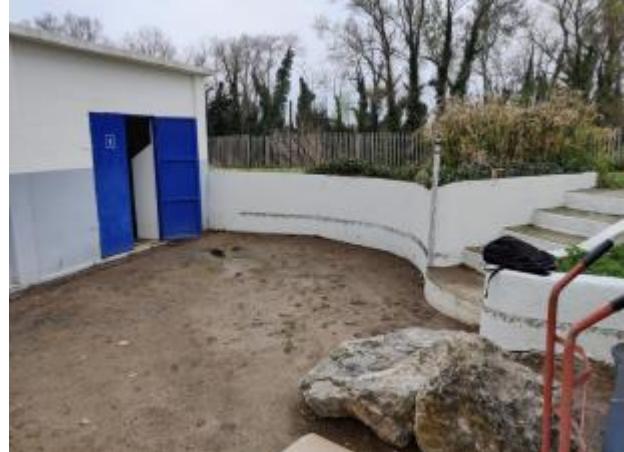
Mur des escaliers des sanitaires

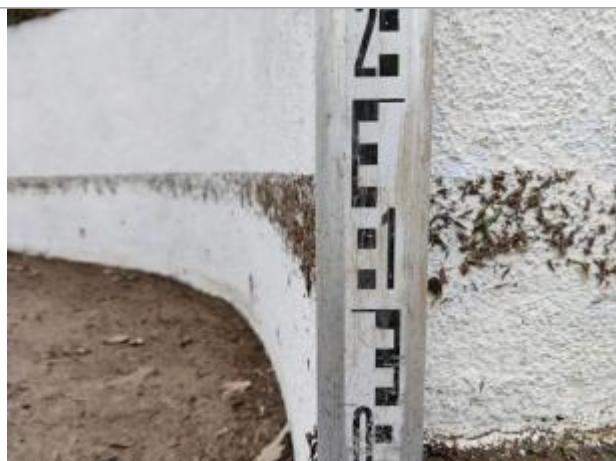
Altitude calculée de l'eau : **11.011 m**

Commentaires : Trace sur le mur

Trace sur le mur

Description référence du repère : haut de la première marche

Différence entre le niveau d'eau et la référence (en m) : 0.400 m
