Commune : **THEZAN-LES-BEZIERS**Rivière : **L' Orb****Champ captant de Thézan Corneilhan #2**

Code : 23\_ORB22\_S\_378

Code : 23\_ORB22\_R\_378\_1

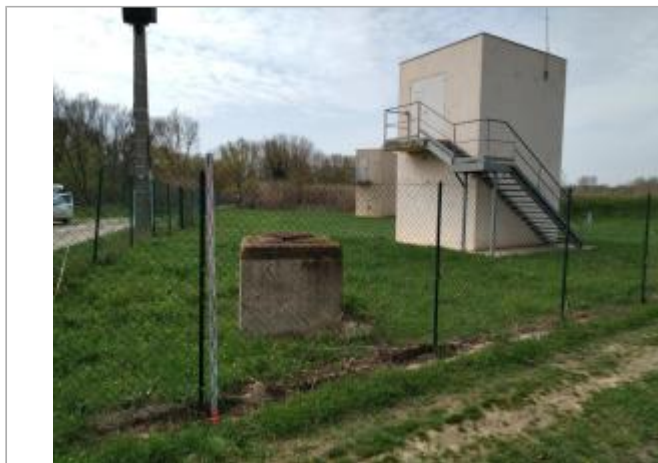
Commentaires : Côture

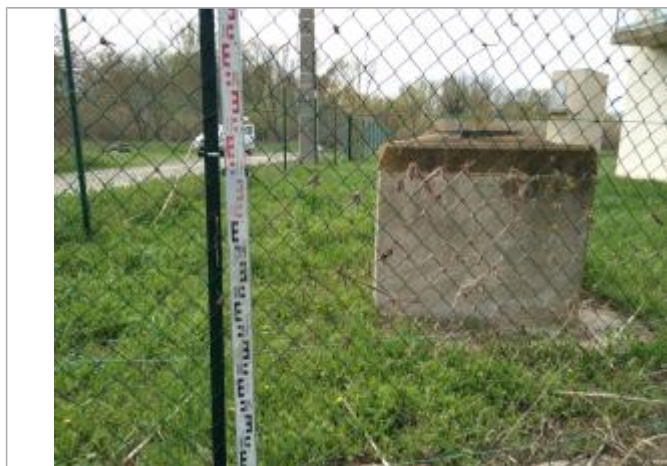
**12 mars 2022**Nature de l'inondation : **Débordement de cours d'eau**Altitude calculée de l'eau : **20.64 m**Nature du repère : **Laisse d'inondation**

Commentaires : Débris végétaux accrochés au grillage

Débris végétaux accrochés au grillage
