Commune : **LAMALOU-LES-BAINS**Rivière : **L' Orb****Practice du golf de Lamalou**

Code : 23\_ORB22\_S\_502

**12 Mars 2022**

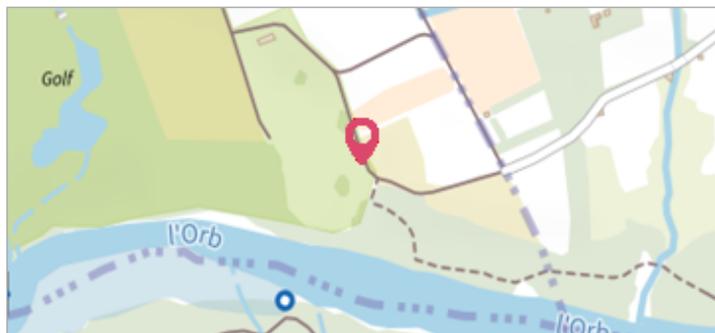
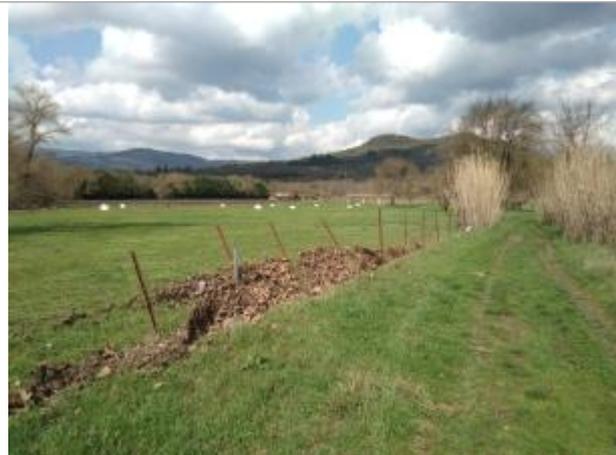
Commentaires : Clôture

Clôture

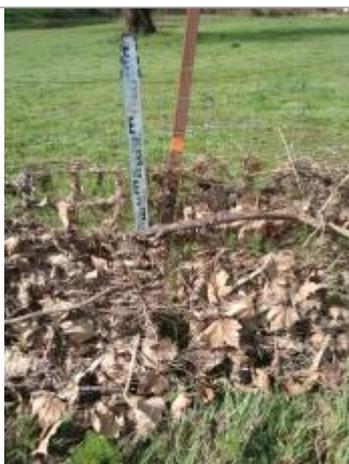
Nature de l'inondation : **Débordement de cours d'eau**Altitude calculée de l'eau : **175.1 m**Nature du repère : **Laisse d'inondation**

Commentaires : Débris végétaux dans le grillage

Débris végétaux dans le grillage
