Commune : SAINT-GERVAIS-SUR-MARE

Rivière : La Mare

Berge sous le stade municipal

Code : 23_ORB22_S_741

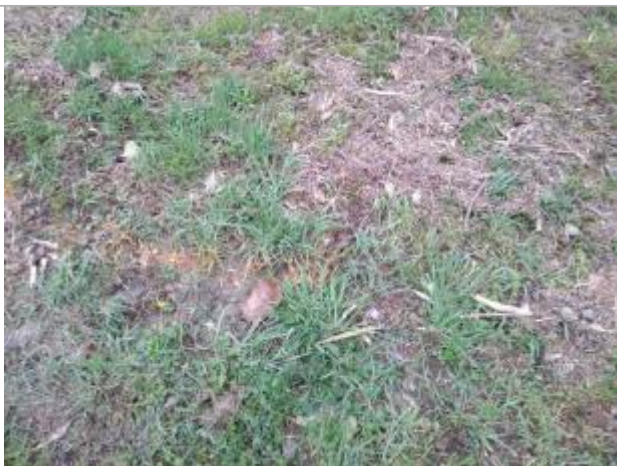
**12 mars 2022**Nature de l'inondation : **Débordement de cours d'eau**Altitude calculée de l'eau : **315.36 m**Nature du repère : **Laisse d'inondation**

Dépôt en berge
