Commune : SAINT-GERVAIS-SUR-MARE

Rivière : La Mare

## Berge sous la chapelle Notre Dame de Lorette

Code : 23\_ORB22\_S\_752

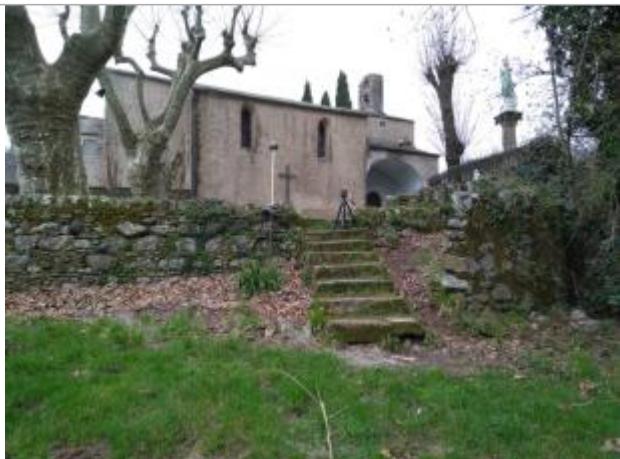
Commentaires : Tas de feuilles mortes

Tas de feuilles mortes

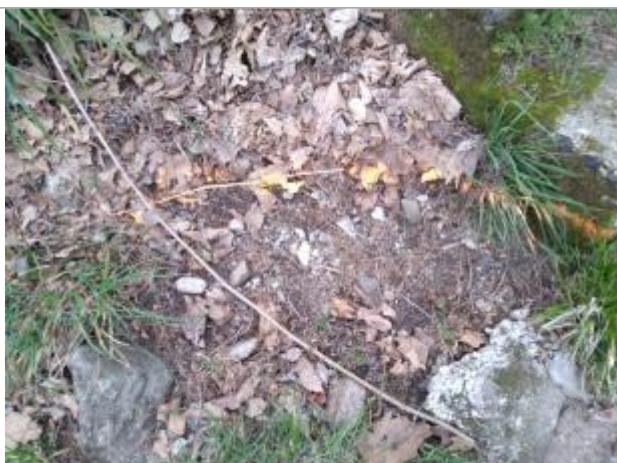
Code : 23\_ORB22\_R\_752\_1

Commentaires : Trace d'érosion

Altitude calculée de l'eau : **318.03 m**

Nature du repère : Laisse d'inondation

Trace d'érosion
