Commune : **SAINT-GERVAIS-SUR-MARE** | Rivière : **La Mare**

Berge sous la chapelle Notre Dame de Lorette

Unité de gestion : Méditerranée Ouest
 Code : 23_ORB22_S_752 Date de mise à jour : 26/04/2023
 Auteur : SPC MO

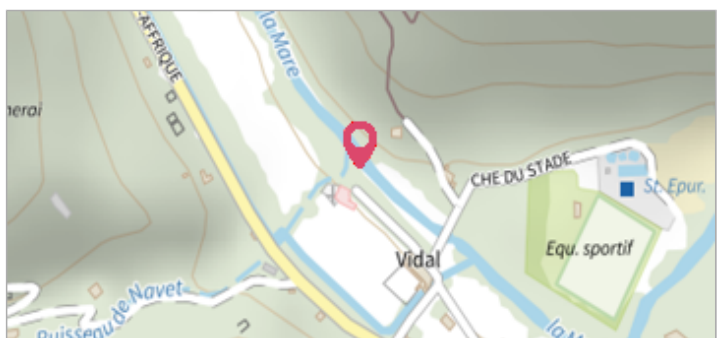
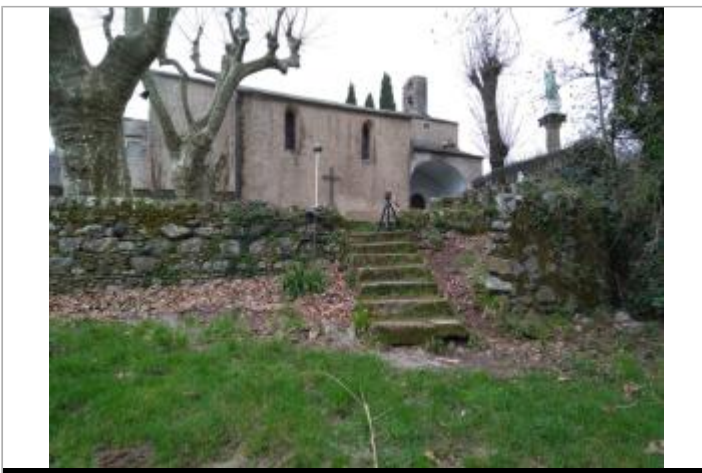
Commentaires : Tas de feuilles mortes 1 Repère(s) sur le site

Tas de feuilles mortes

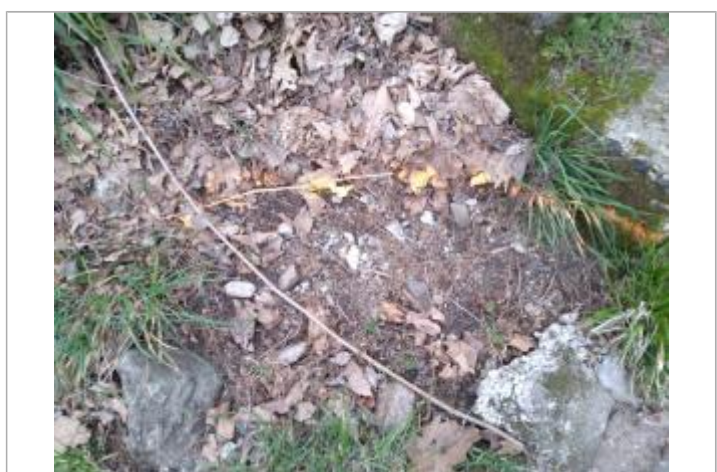
Code : 23_ORB22_R_752_1 Date de mise à jour : 26/04/2023
 Auteur : SPC MO

12 mars 2022 Altitude calculée de l'eau : **318.03 m**

Nature de l'inondation : **Débordement de cours d'eau** Nature du repère : **Laisse d'inondation**

Commentaires : Trace d'érosion

Trace d'érosion
