Commune : **BEZIERS** | Rivière : **Le Lirou**

Pont submersible du chemin rural 105 #2

GÉNÉRAL

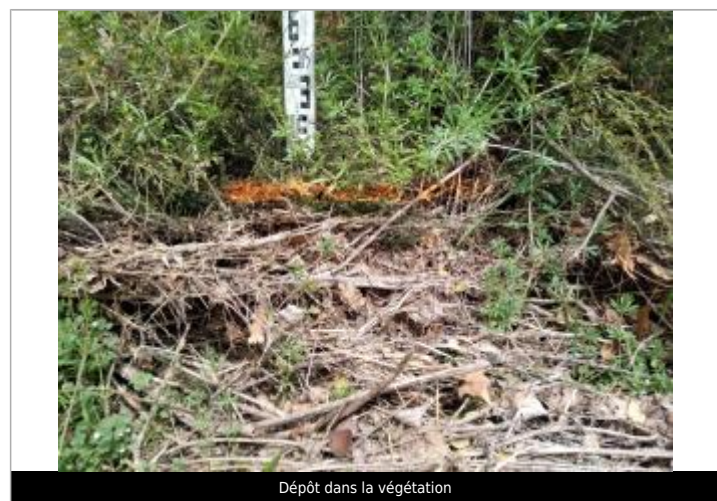
12 mars 2022 Altitude calculée de l'eau : **14.2 m**

Nature de l'inondation : **Débordement de cours d'eau** Nature du repère : **Laisse d'inondation**

Commentaires : Dépôt dans la végétation

Maximum de l'inondation : Oui
 Visibilité : Non renseigné État du repère : Non renseigné
 Pérennité : Non renseigné Repère calculé : Non renseigné
 PHEC : Non renseigné
