Commune : **BEZIERS** | Rivière : **Le Lirou**

Pont submersible du chemin rural 105

Unité de gestion : Méditerranée Ouest
 Code : 23_ORB22_S_795 Date de mise à jour : 26/04/2023
 Auteur : SPC MO

Code : 23_ORB22_R_795_1 Date de mise à jour : 26/04/2023
 Auteur : SPC MO

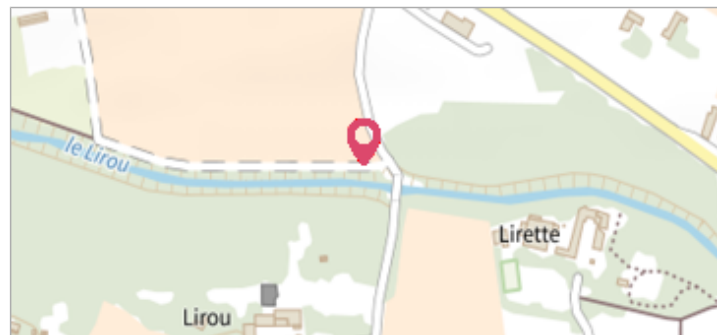
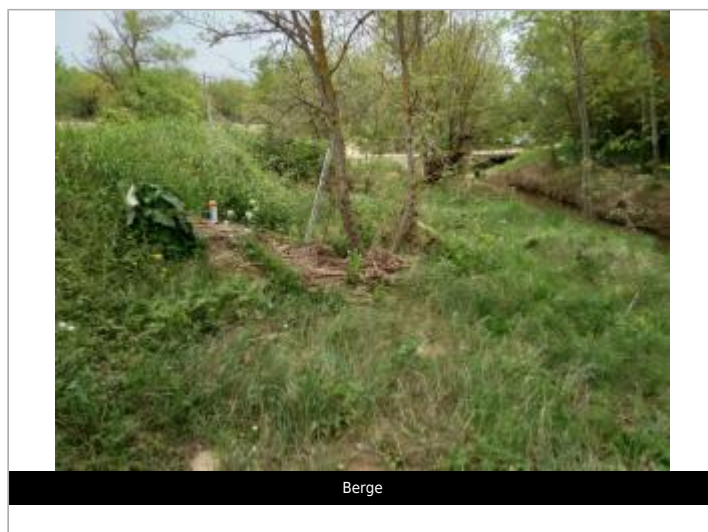
Commentaires : Berge

1 Repère(s) sur le site

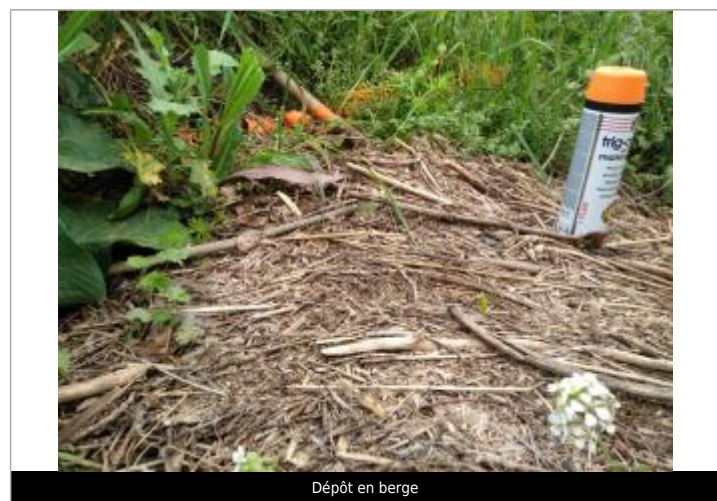
12 mars 2022 Altitude calculée de l'eau : **14.3 m**

Nature de l'inondation : **Débordement de cours d'eau** Nature du repère : **Laisse d'inondation**

Commentaires : Dépôt en berge

Maximum de l'inondation : Oui
 Visibilité : Non renseigné État du repère : Non renseigné
 Pérennité : Non renseigné Repère calculé : Non renseigné
 PHEC : Non renseigné
