Commune : **BEZIERS** | Rivière : **Le Lirou**

Pont submersible du chemin rural 105

GÉNÉRAL

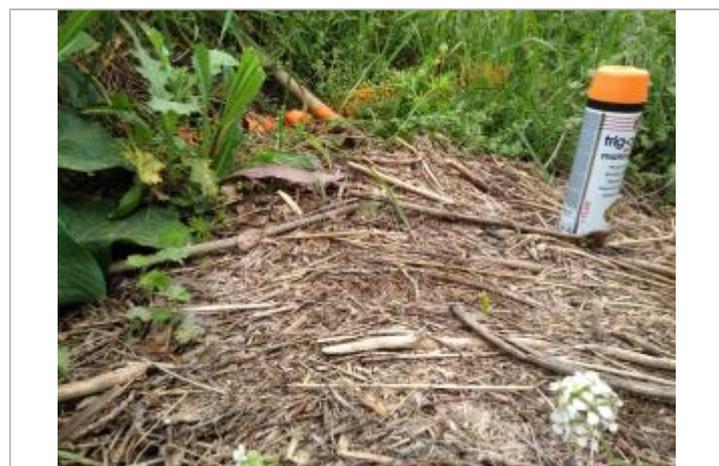
Code : 23_ORB22_R_795_1 Date de mise à jour : 26/04/2023
 Auteur : SPC MO

12 Mars 2022 Altitude calculée de l'eau : **14.3 m**

Nature de l'inondation : **Débordement de cours d'eau** Nature du repère : **Laisse d'inondation**

Commentaires : Dépôt en berge

Maximum de l'inondation : Oui
 Visibilité : Non renseigné État du repère : Non renseigné
 Pérennité : Non renseigné Repère calculé : Non renseigné
 PHEC : Non renseigné
