Commune : **BEZIERS** | Rivière : **Le Lirou**

Pont submersible du chemin rural 110 #2

Unité de gestion : Méditerranée Ouest
 Code : 23_ORB22_S_797 Date de mise à jour : 26/04/2023
 Auteur : SPC MO

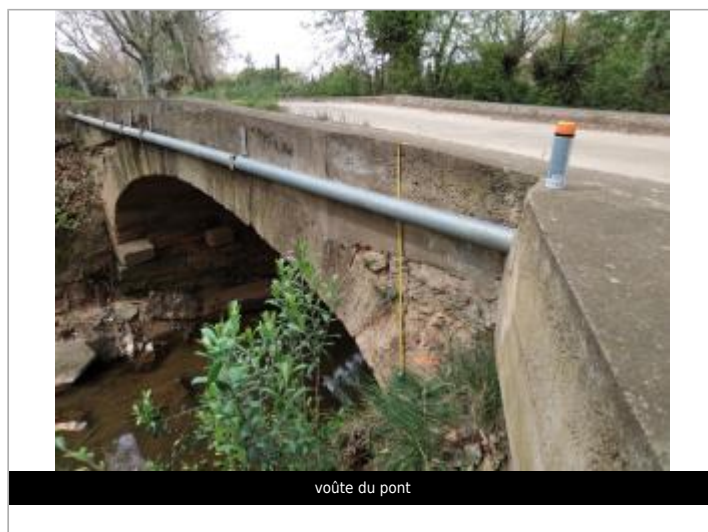
Commentaires : Voûte du pont

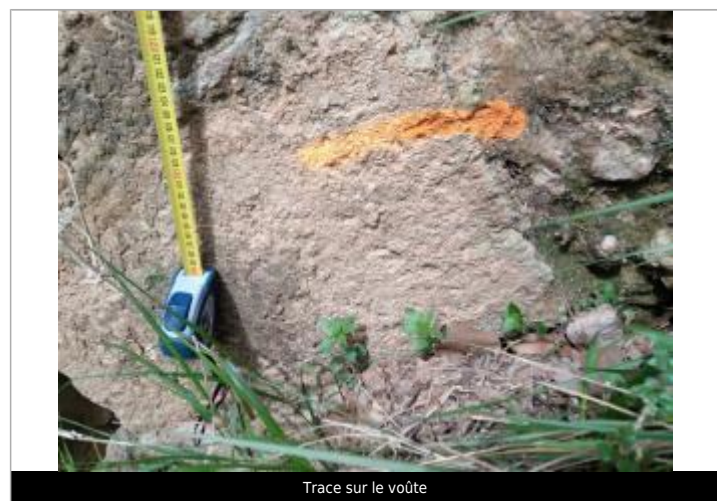
Code : 23_ORB22_R_797_1 Date de mise à jour : 26/04/2023
 Auteur : SPC MO

12 mars 2022 Altitude calculée de l'eau : **27.059 m**

Nature de l'inondation : **Débordement de cours d'eau** Nature du repère : **Laisse d'inondation**

Commentaires : Trace sur le voûte
