Commune : **PUISSERGUIER**Rivière : **Le Lirou****Pont submersible en amont des écurie de Diamant #2****Commentaires** : Mur de soutènement**1** Repère(s) sur le site**GÉNÉRAL****Unité de gestion** : Méditerranée Ouest**Code** : 23_ORB22_S_805**Date de mise à jour** : 26/04/2023**Auteur** : SPC MO

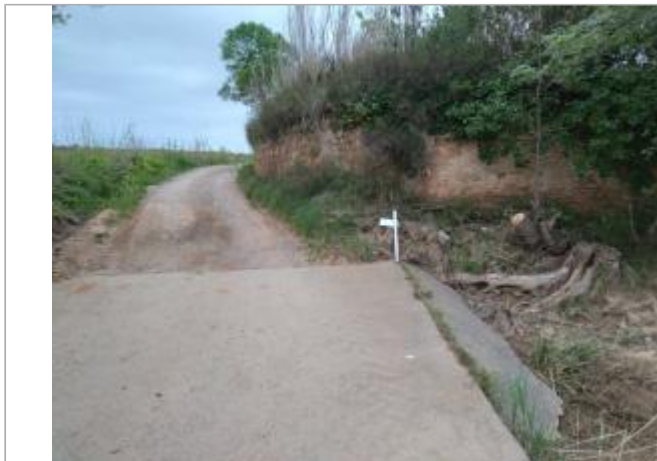
Mur de soutènement

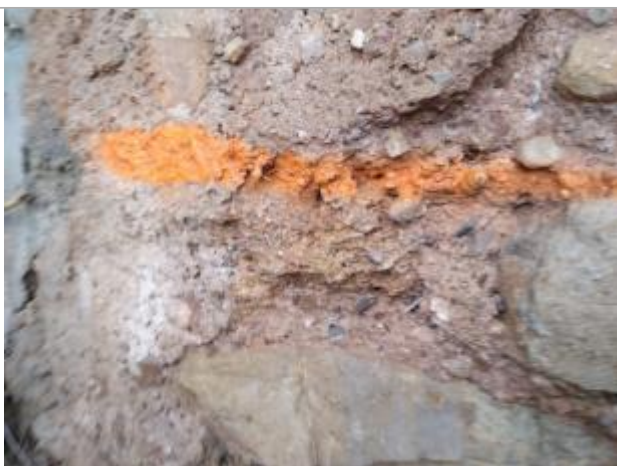
Nature de l'inondation : **Débordement de cours d'eau**Nature du repère : **Laisse d'inondation****Commentaires** : Trace sur le mur**GÉNÉRAL****Code** : 23_ORB22_R_805_1**Date de mise à jour** :**Auteur** : SPC MO

Trace sur le mur
