Commune : **PUISSERGUIER**Rivière : **Le Lirou****Passage à gué du chemin de Mallemort #2****Commentaires** : Talus en bord de chemin**1** Repère(s) sur le site**GÉNÉRAL****Unité de gestion** : Méditerranée Ouest**Code** : 23\_ORB22\_S\_810**Date de mise à jour** : 26/04/2023**Auteur** : SPC MO

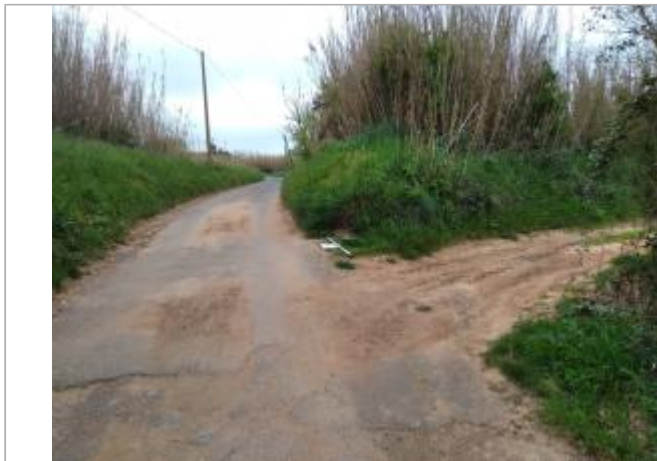
Talus en bord de chemin

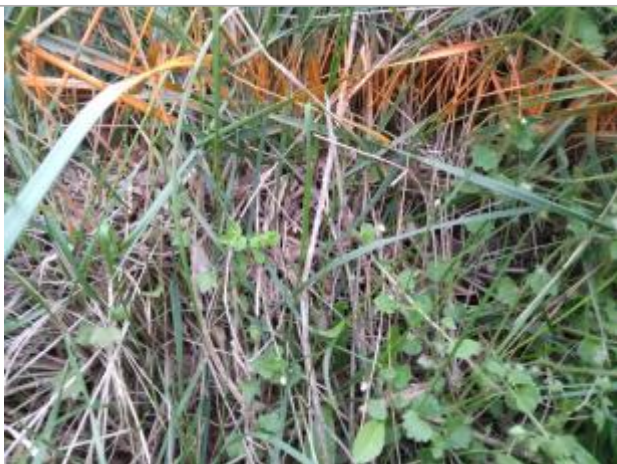
**12 Mars 2022**Nature de l'inondation : **Débordement de cours d'eau**Altitude calculée de l'eau : **59.968 m**Nature du repère : **Laisse d'inondation****Commentaires** : Dépôt sur le talus**GÉNÉRAL****Code** : 23\_ORB22\_R\_810\_1**Date de mise à jour** :**Auteur** : SPC MO

Dépôt sur le talus
