Commune : **PUISSERGUIER**Rivière : **Le Lirou****Passage à gué du chemin de Mallemort****Commentaires** : Mur digue**1** Repère(s) sur le site**GÉNÉRAL****Unité de gestion** : Méditerranée Ouest**Code** : 23_ORB22_S_811**Date de mise à jour** : 26/04/2023**Auteur** : SPC MO

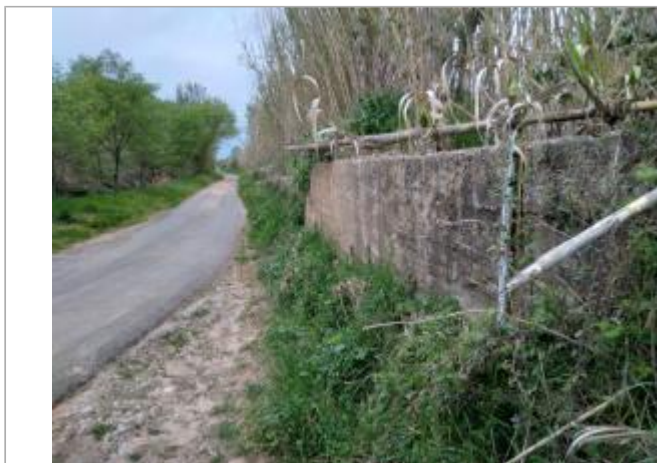
Mur digue

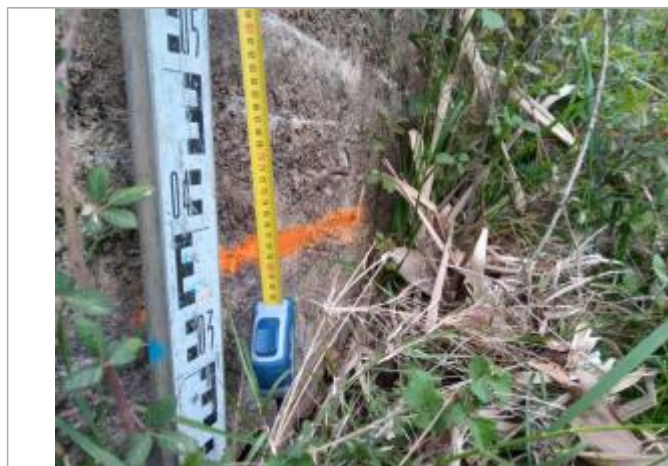
**12 mars 2022**Nature de l'inondation : **Débordement de cours d'eau**Altitude calculée de l'eau : **60.027 m**Nature du repère : **Laisse d'inondation****Commentaires** : Dépôt contre le mur**GÉNÉRAL****Code** : 23_ORB22_R_811_1**Date de mise à jour** :**Auteur** : SPC MO

Dépôt contre le mur
