Commune : **VALRAS-PLAGE**Rivière : **L' Orb****Parking du port****Commentaires** : Mur d'enceinte du parking**1** Repère(s) sur le site**GÉNÉRAL****Unité de gestion** : Méditerranée Ouest**Code** : 23_ORB22_S_1**Date de mise à jour** : 26/04/2023**Auteur** : SPC MO

GÉOLOCALISATION**Coordonnées WGS84** : X: 3.29668900 / Y: 43.25031400**Coordonnées RGF93 (Lambert 93)** X: 724109.3 / Y: 6239058.99**Coordonnées RGF93 (ETRS89)** : X: 3.296689 / Y: 43.250314**Code Hydro**: Y25-0400**Rive de référence**: Droite**12 Mars 2022**

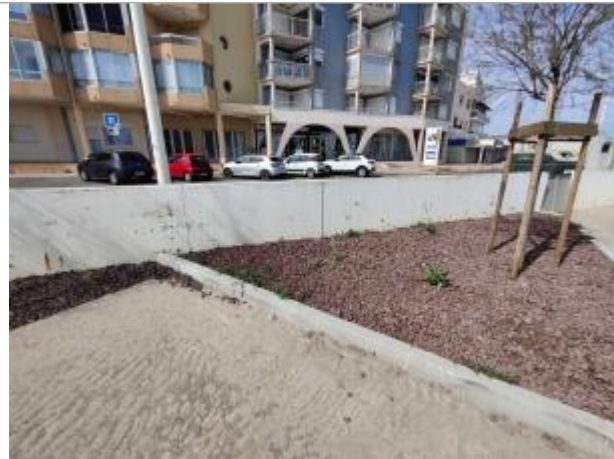
Mur d'enceinte du parking

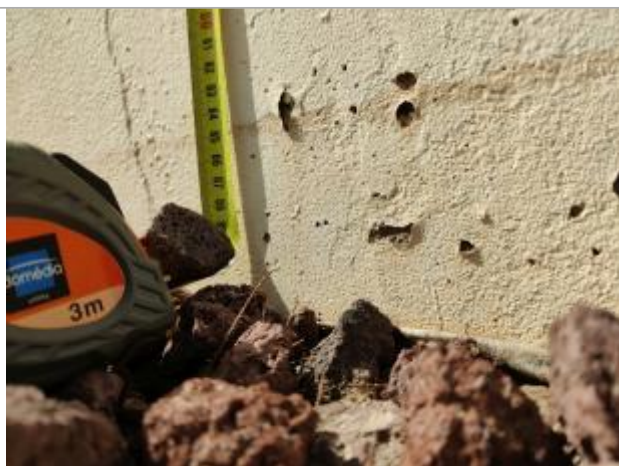
Nature de l'inondation : **Débordement de cours d'eau**Altitude calculée de l'eau : **1.167 m**Nature du repère : **Laisse d'inondation****Commentaires** : Trace sur le mur**GÉNÉRAL****Code** : 23_ORB22_R_1_1**Date de mise à jour** :**Auteur** : SPC MO

Trace sur le mur
