Commune : BEZIERS

VC 18, au niveau du seuil

Rivière : L' Orb

Unité de gestion : Méditerranée Ouest**Code :** 23_ORB22_S_226**Date de mise à jour :** 26/04/2023**Auteur :** SPC MO

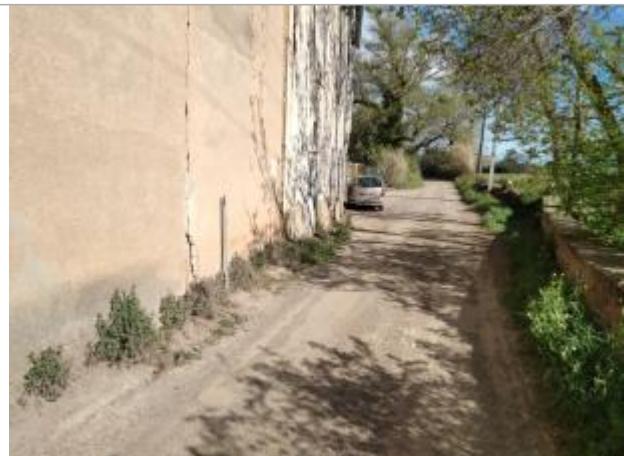
Mur du bâtiment

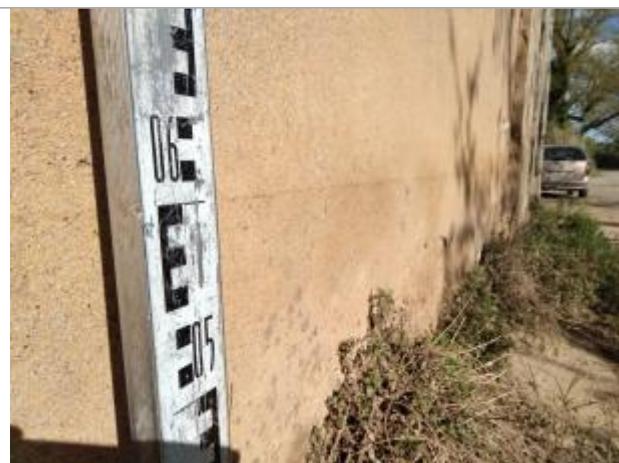
**12 Mars 2022**Nature de l'inondation : **Débordement de cours d'eau**Altitude calculée de l'eau : **9.02 m**Nature du repère : **Laisse d'inondation**

Commentaires : Trace sur le mur

Trace sur le mur
