Commune : BEZIERS

Stade de Sauclières #9

Code : 23_ORB22_S_258

SOURCE DE REPÉRAGE : LAISSES DE CRUES RELEVÉES PAR OTEIS SUR LA VALLÉE DE L'ORB - 13/03/2022Type de repérage : Campagne de terrain post-inondation
Organisme : OTEIS**BORDURE BÉTON - 13/03/2022**

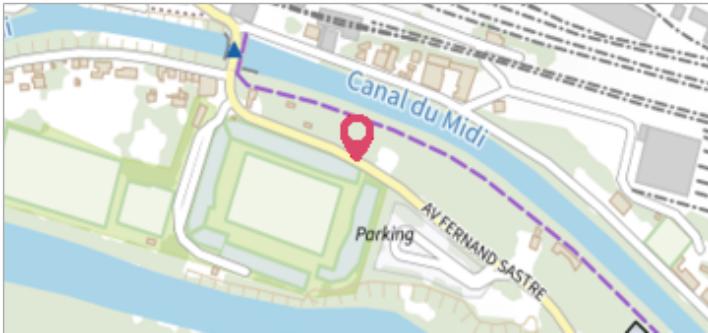
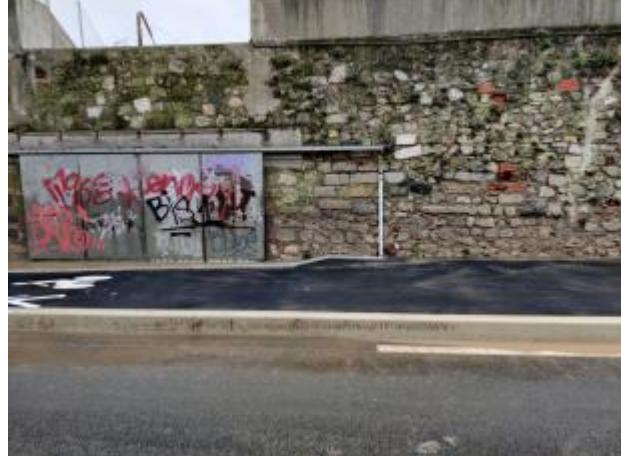
Commentaires : Mur du stade

Mur du stade

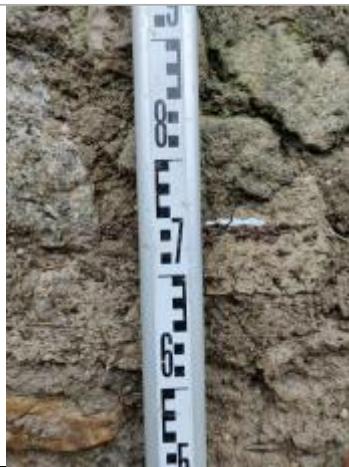
Nature du repère : Laisse d'inondation

Commentaires : Trace sur le mur

Trace sur le mur

Différence entre le niveau d'eau et la référence (en m) : 0.800 m

Altitude calculée de l'eau (en m) : 11.234 m
