Commune : BEZIERS

Jardin de la Plantade #3

Rivière : L' Orb

Unité de gestion : Méditerranée Ouest**Code :** 23_ORB22_S_332**Date de mise à jour :** 26/04/2023**Auteur :** SPC MO

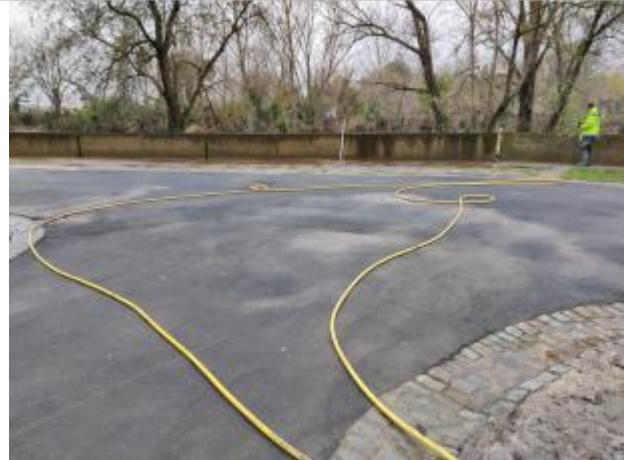
Commentaires : Mur de rive

Mur de rive

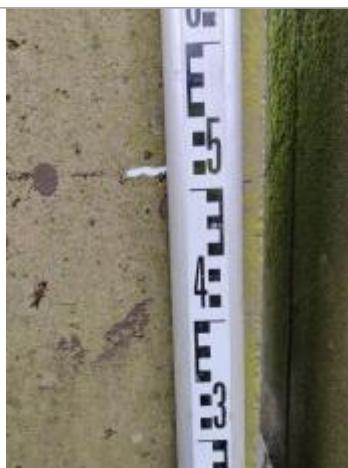
Altitude calculée de l'eau : **12.86 m**

Nature du repère : Laisse d'inondation

Commentaires : Trace sur le mur

Trace sur le mur
