Commune : **ROQUEBRUN**Rivière : **L' Orb**

Potagers sous le chemin de Saint Jean #2

Code : 23_ORB22_S_431

12 Mars 2022
Nature de l'inondation : **Débordement de cours d'eau**Altitude calculée de l'eau : **78.087 m**Nature du repère : **Laisse d'inondation**

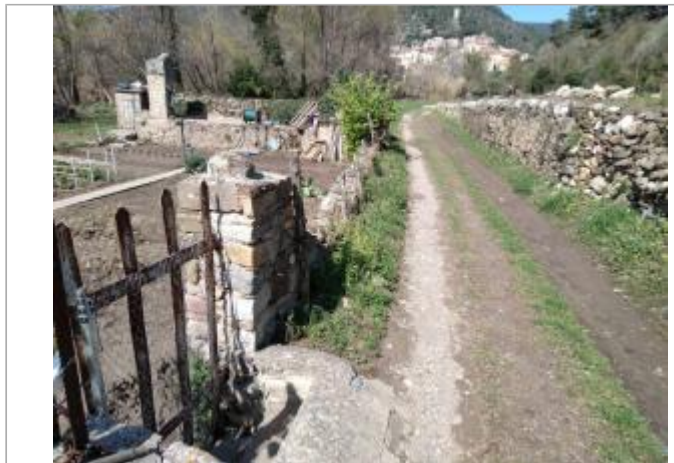
Commentaires : Portillon du potager

Portillon du potager

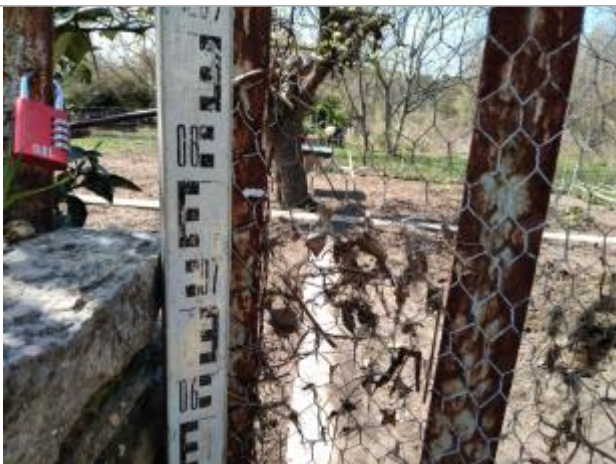
Commentaires : Débris végétaux dans le portillon

Description référence du repère : Haut de la deuxième marche

Différence entre le niveau d'eau et la référence (en m) : 1.200 m

Altitude calculée de l'eau (en m) : 78.087 m

Débris végétaux dans le portillon
