Commune : **ROQUEBRUN**Rivière : **L' Orb****Chemin de Saint Jean**

Code : 23_ORB22_S_432

SOURCE DE REPÉRAGE : LAISSES DE CRUES RELEVÉES PAR OTEIS SUR LA VALLÉE DE L'ORB - 13/03/2022

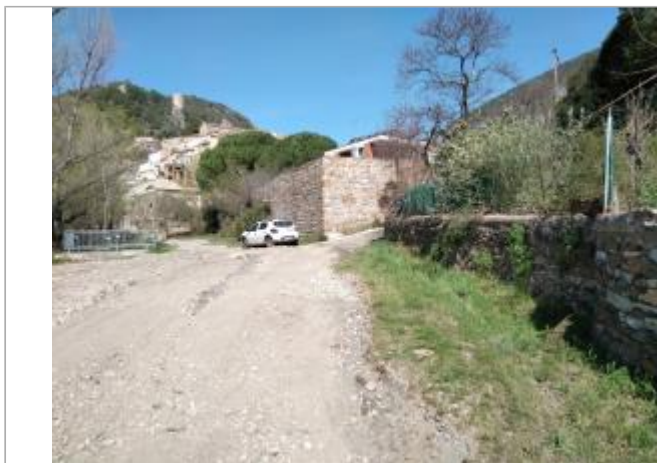
Clôture

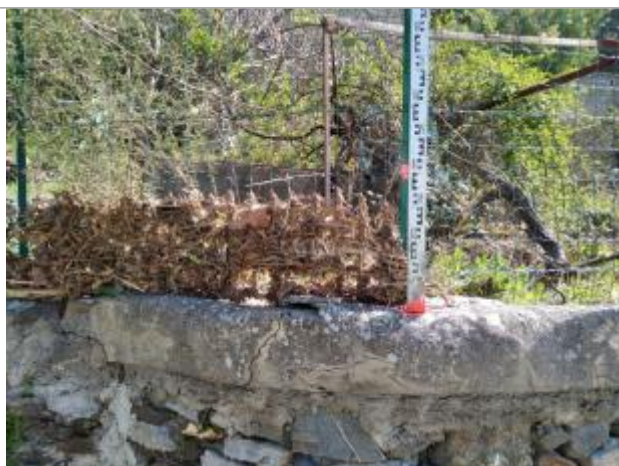
Nature de l'inondation : **Débordement de cours d'eau**Altitude calculée de l'eau : **79.157 m**Nature du repère : **Laisse d'inondation**

Différence entre le niveau d'eau et la référence (en m) : 2.300 m

Altitude calculée de l'eau (en m) : 79.157 m

Débris végétaux dans le grillage
