Commune : SAINT-GERVAIS-SUR-MARE

## Local WC en aval du pont Notre Dame

Rivière : La Mare

Code : 23\_ORB22\_S\_745

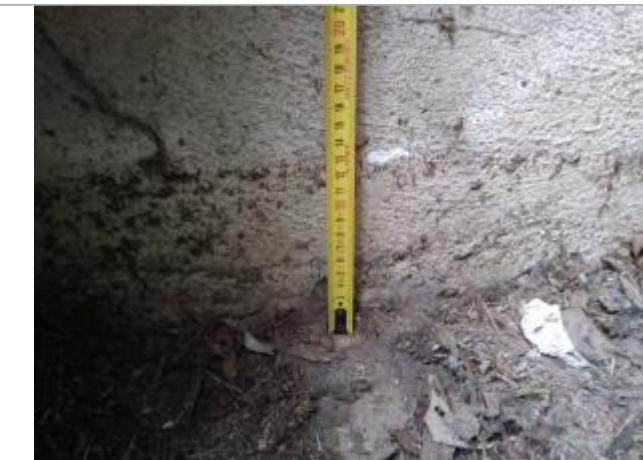
Altitude calculée de l'eau : **317.1 m**

Nature du repère : Laisse d'inondation

Trace dans le local - 1m02 sous la marque de 2014
