Commune : SAINT-GERVAIS-SUR-MARE

## Berge sous la chapelle Notre Dame de Lorette

Rivière : La Mare

Code : 23\_ORB22\_S\_752

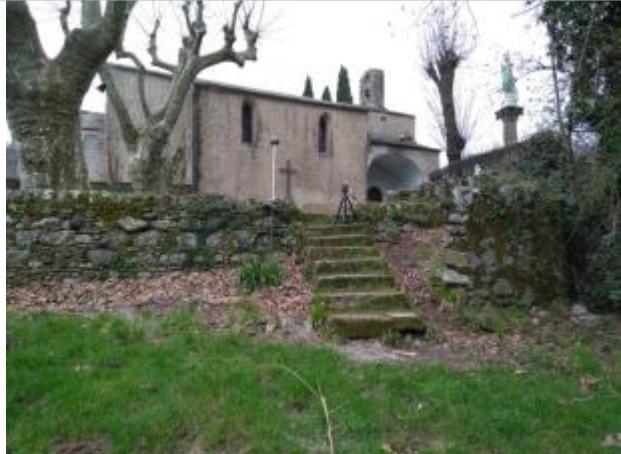
Commentaires : Tas de feuilles mortes

Tas de feuilles mortes

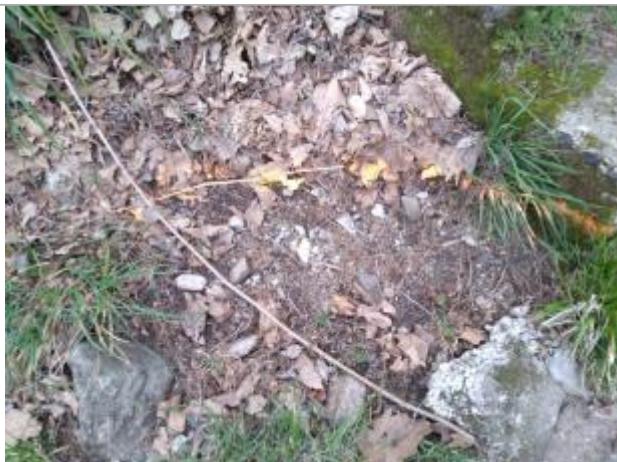
Code : 23\_ORB22\_R\_752\_1

Commentaires : Trace d'érosion

Altitude calculée de l'eau : **318.03 m**

Nature du repère : Laisse d'inondation

Trace d'érosion
