Commune : **SAINT-GERVAIS-SUR-MARE** | Rivière : **La Mare**

Berge sous la chapelle Notre Dame de Lorette

Unité de gestion : Méditerranée Ouest
 Code : 23_ORB22_S_752 Date de mise à jour : 26/04/2023
 Auteur : SPC MO

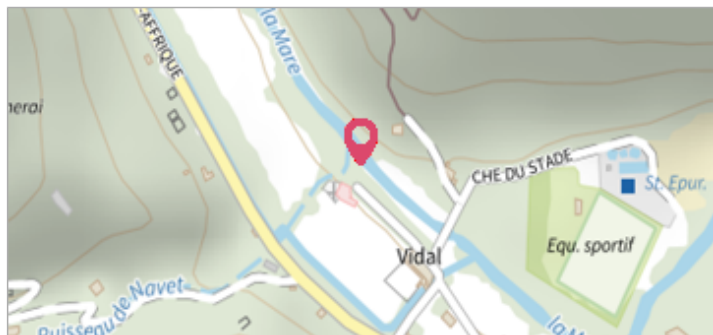
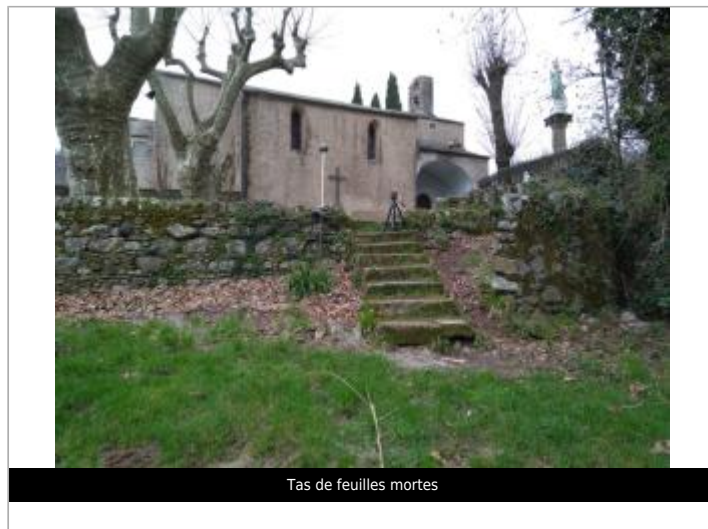
Commentaires : Tas de feuilles mortes

Tas de feuilles mortes

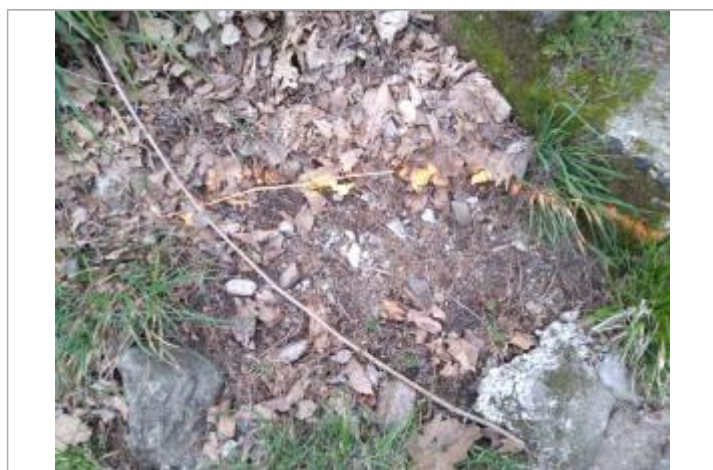
Code : 23_ORB22_R_752_1 Date de mise à jour : 26/04/2023
 Auteur : SPC MO

12 mars 2022 Altitude calculée de l'eau : **318.03 m**

Nature de l'inondation : **Débordement de cours d'eau** Nature du repère : **Laisse d'inondation**

Commentaires : Trace d'érosion

Trace d'érosion
