Commune : **BEZIERS** | Rivière : **Le Lirou**

Pont submersible du chemin rural 105 #2

Unité de gestion : Méditerranée Ouest
 Code : 23_ORB22_S_794 Date de mise à jour : 26/04/2023
 Auteur : SPC MO

Code : 23_ORB22_R_794_1 Date de mise à jour : 26/04/2023
 Auteur : SPC MO

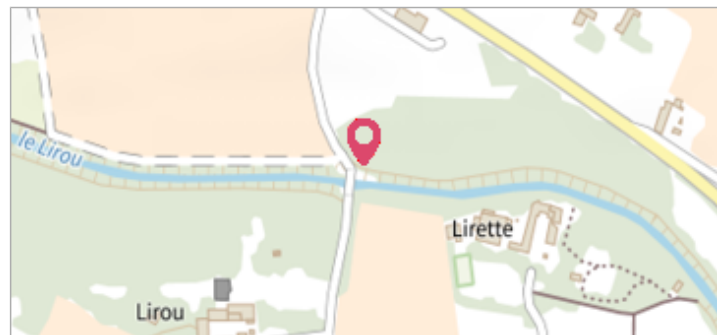
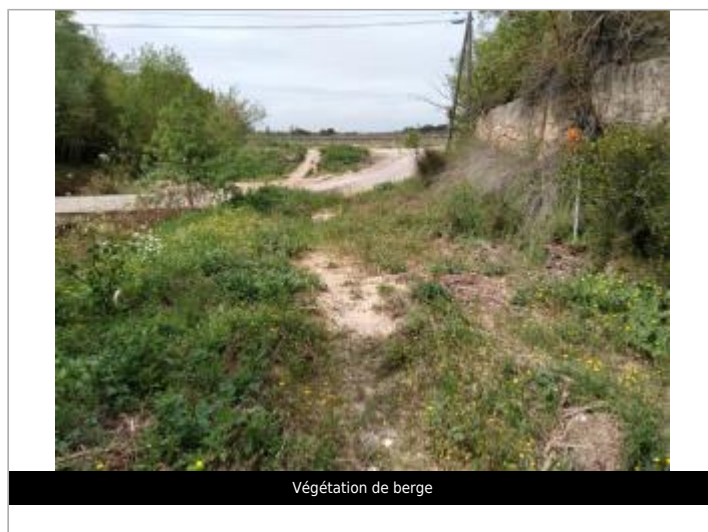
Commentaires : Végétation de berge

1 Repère(s) sur le site

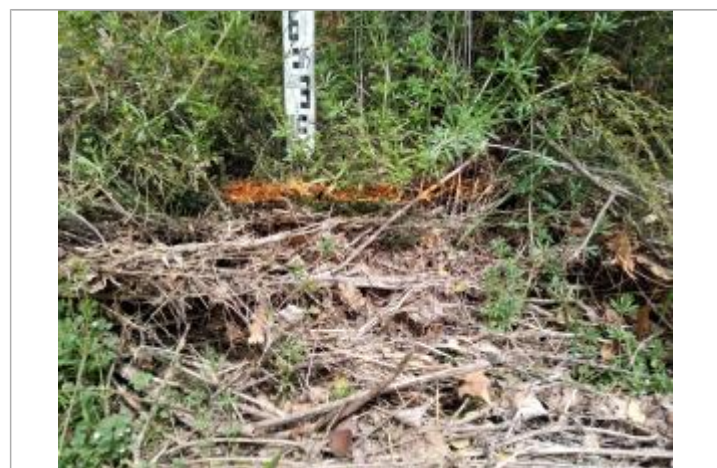
12 mars 2022 Altitude calculée de l'eau : **14.2 m**

Nature de l'inondation : **Débordement de cours d'eau** Nature du repère : **Laisse d'inondation**

Commentaires : Dépôt dans la végétation

Maximum de l'inondation : Oui
 Visibilité : Non renseigné État du repère : Non renseigné
 Pérennité : Non renseigné Repère calculé : Non renseigné
 PHEC : Non renseigné

Méthode : Nivellement direct
 Organisme : OTEIS
 Référence nivelée : Marque d'inondation
 Système altimétrique : NGF IGN 1969 (système normal)
 Altitude de la référence (en m) : 14.200 m
 Altitude calculée de l'eau (en m) : 14.2 m
