Commune : **BEZIERS**Rivière : **Le Lirou****Pont submersible du chemin rural 105**

Code : 23_ORB22_S_795

SOURCE DE REPÉRAGE : LAISSES DE CRUES RELEVÉES PAR OTEIS SUR LA VALLÉE DE L'ORB - 13/03/2022

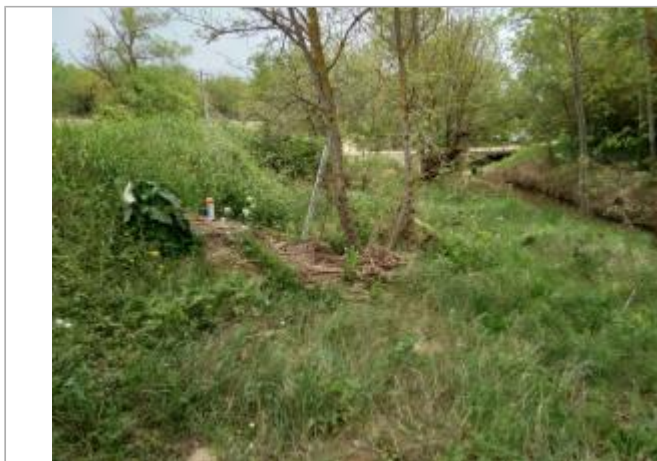
Berge

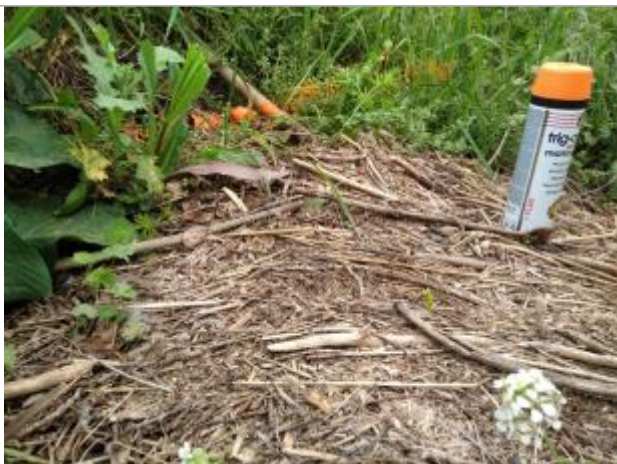
**12 mars 2022**Nature de l'inondation : **Débordement de cours d'eau**Altitude calculée de l'eau : **14.3 m**Nature du repère : **Laisse d'inondation**

Dépôt en berge
