Commune : BEZIERS

Rivière : Le Lirou

Pont submersible du chemin rural 105

Code : 23_ORB22_S_795

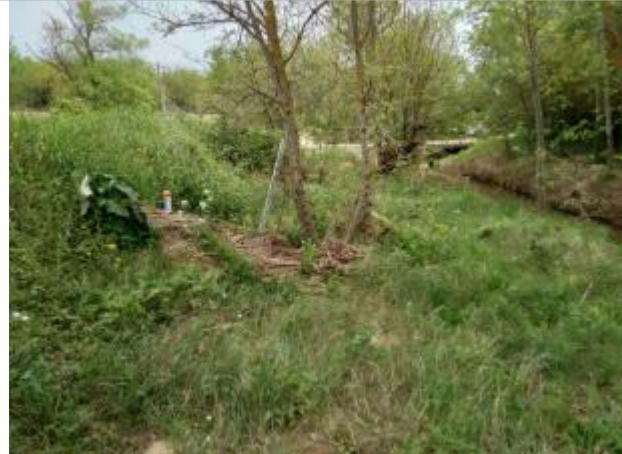
Berge

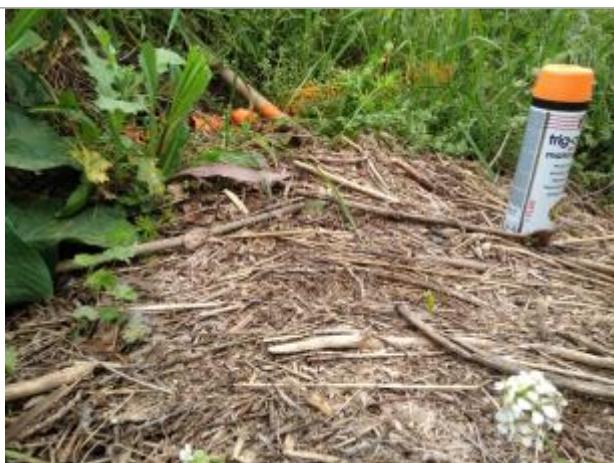
Nature de l'inondation : Débordement de cours d'eau

Altitude calculée de l'eau : **14.3 m**

Nature du repère : Laisse d'inondation

Dépôt en berge
