Commune : BEZIERS

Rivière : Le Lirou

Pont submersible du chemin vicinal 13

GÉNÉRAL**Unité de gestion :** Méditerranée Ouest**Code :** 23_ORB22_S_796**Date de mise à jour :** 26/04/2023**Auteur :** SPC MO

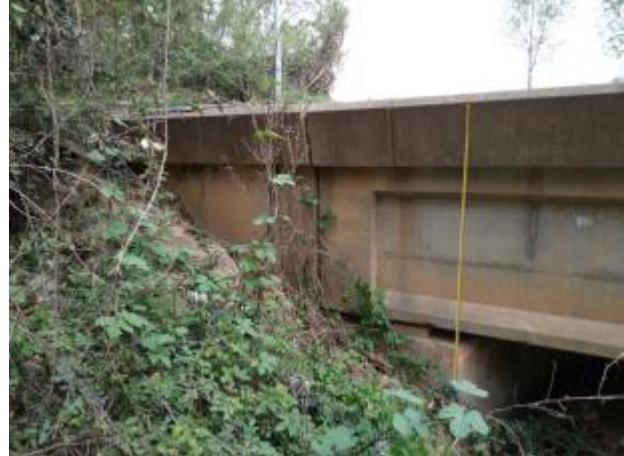
Commentaires : Culée du pont

Culée du pont

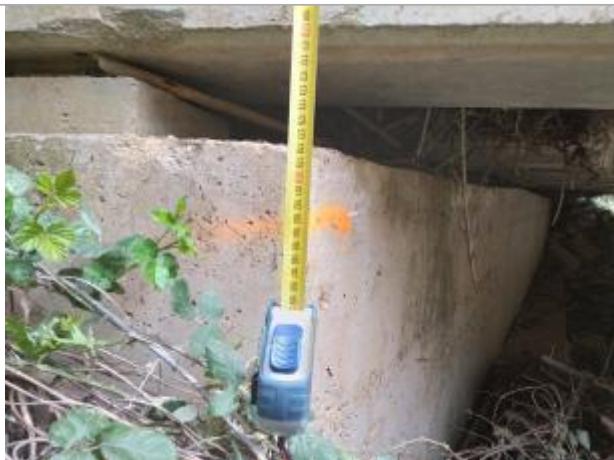
Altitude calculée de l'eau : **20.376 m**

Nature du repère : Laisse d'inondation

Commentaires : Trace sur la culée

Trace sur la culée
