Commune : **BEZIERS**Rivière : **Le Lirou****Pont submersible du chemin rural 110 #2**

**12 mars 2022**

Nature de l'inondation : **Débordement de cours d'eau**Altitude calculée de l'eau : **27.059 m**Nature du repère : **Laisse d'inondation**

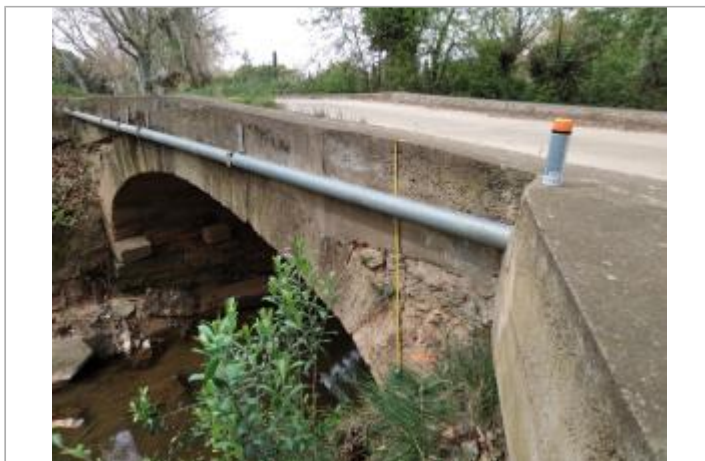
Commentaires : Voûte du pont

voûte du pont

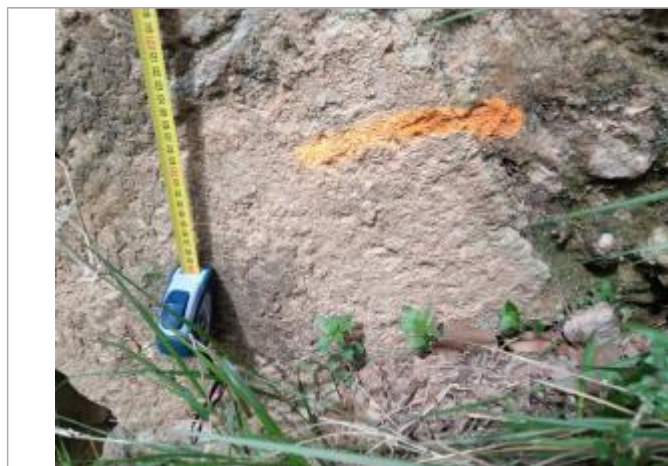
Commentaires : Trace sur le voûte

Description référence du repère : Haut de l'ouvrage

Altitude calculée de l'eau (en m) : 27.059 m

Trace sur le voûte
