Commune : **PUISSERGUIER** | Rivière : **Le Lirou**

## Pont submersible en amont des écurie de Diamant #2

**Unité de gestion** : Méditerranée Ouest  
**Code** : 23\_ORB22\_S\_805      **Date de mise à jour** : 26/04/2023  
**Auteur** : SPC MO

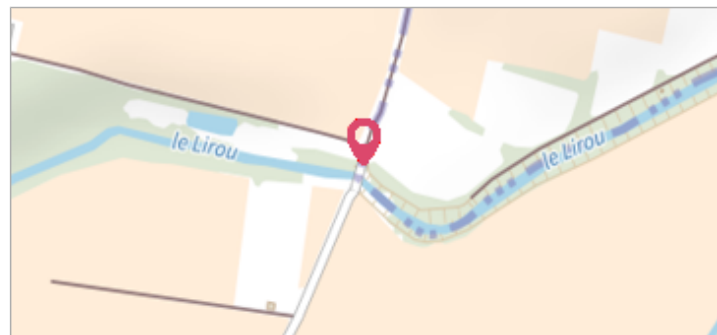
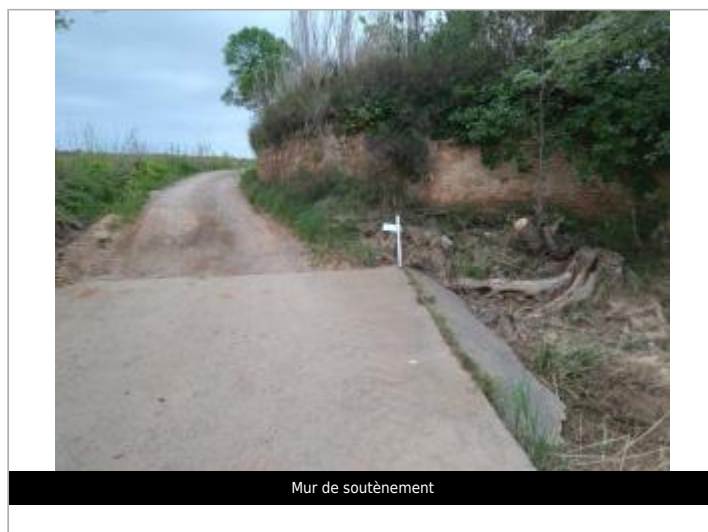
**Commentaires** : Mur de soutènement

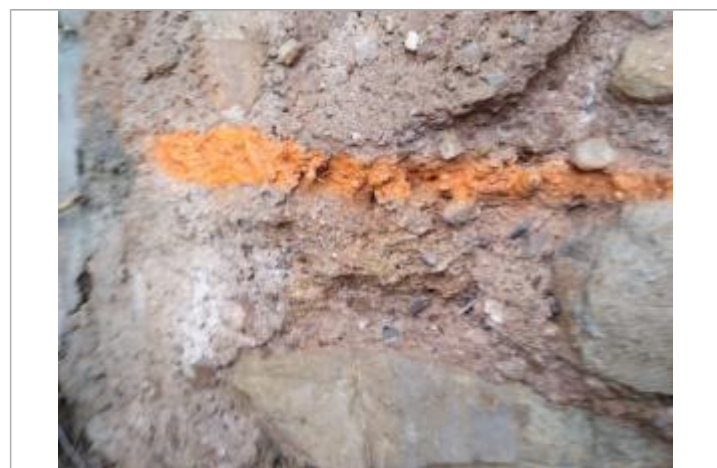
**12 mars 2022**      Altitude calculée de l'eau : **44.08 m**

Nature de l'inondation : **Débordement de cours d'eau**      Nature du repère : **Laisse d'inondation**

**Commentaires** : Trace sur le mur

**Maximum de l'inondation** : Oui  
**Visibilité** : Non renseigné      **État du repère** : Non renseigné  
**Pérennité** : Non renseigné      **Repère calculé** : Non renseigné  
**PHEC** : Non renseigné
