Commune : **MAUREILHAN** | Rivière : **Le Lirou**

Pont sous SCEA Hérail Planes

Unité de gestion : Méditerranée Ouest
Code : 23_ORB22_S_807 **Date de mise à jour** : 26/04/2023
Auteur : SPC MO

Code : 23_ORB22_R_807_1 **Date de mise à jour** : 26/04/2023
Auteur : SPC MO

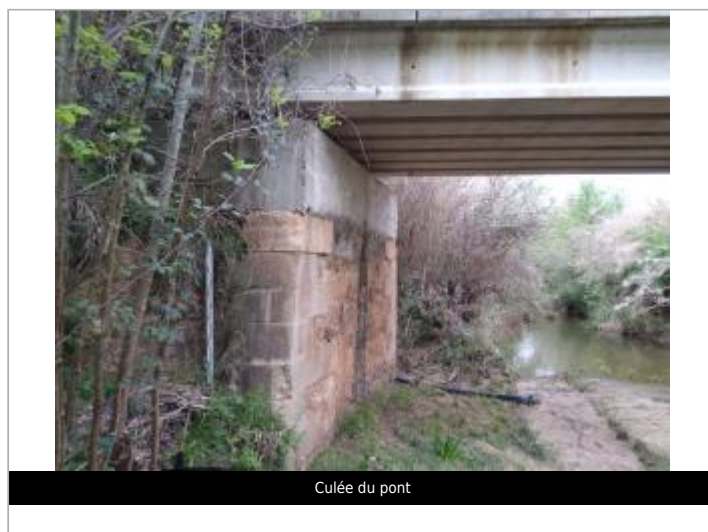
Commentaires : Culée du pont

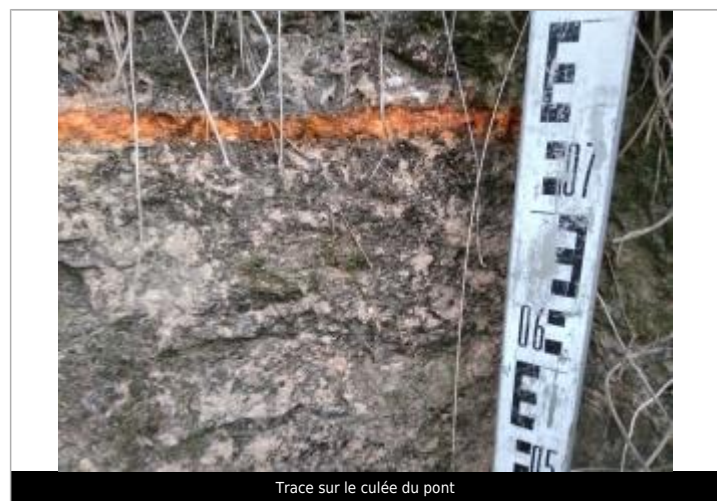
12 mars 2022 Altitude calculée de l'eau : **50.01 m**

Nature de l'inondation : **Débordement de cours d'eau** Nature du repère : **Laisse d'inondation**

Commentaires : Trace sur le culée du pont
