Commune : PUISSERGUIER

Rivière : Le Lirou

## Passage à gué du chemin de Mallemort

Code : 23\_ORB22\_S\_811

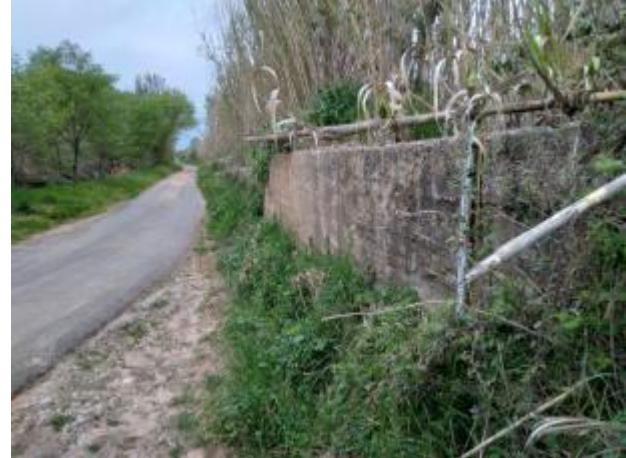
Commentaires : Mur digue

Mur digue

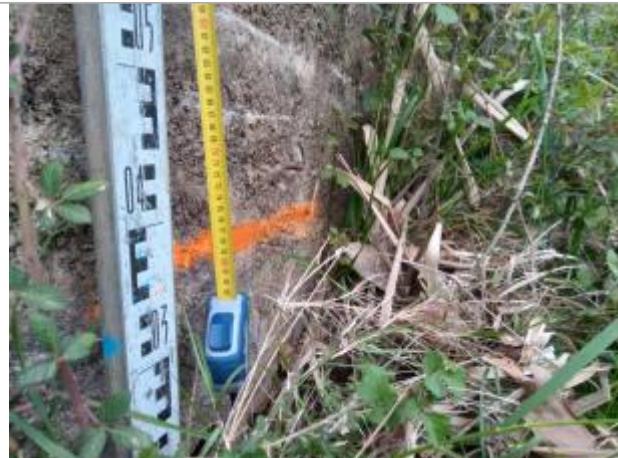
Nature du repère : Laisse d'inondation

Commentaires : Dépôt contre le mur

Dépôt contre le mur

Description référence du repère : Haut du mur

Altitude de la référence (en m) : 59.627 m

Différence entre le niveau d'eau et la référence (en m) : 0.400 m

Altitude calculée de l'eau (en m) : 60.027 m
