Commune : **PUISSERGUIER**Rivière : **Le Lirou****Passage à gué du chemin de Mallemort**

Code : 23_ORB22_S_811

Nature de l'inondation : **Débordement de cours d'eau**Altitude calculée de l'eau : **60.027 m**Nature du repère : **Laisse d'inondation**

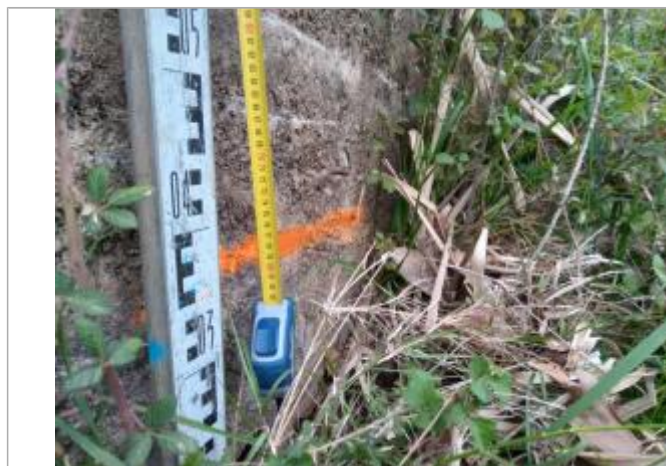
Commentaires : Dépôt contre le mur

Dépôt contre le mur

Description référence du repère : Haut du mur

Altitude de la référence (en m) : 59.627 m

Différence entre le niveau d'eau et la référence (en m) : 0.400 m

Altitude calculée de l'eau (en m) : 60.027 m
