Commune : **HENNEBONT**

Rivière : **Le Blavet**

## Intérieur de la véranda au 10 rue du Blavet à Hennebont

Code : 56083\_RH4\_HENN

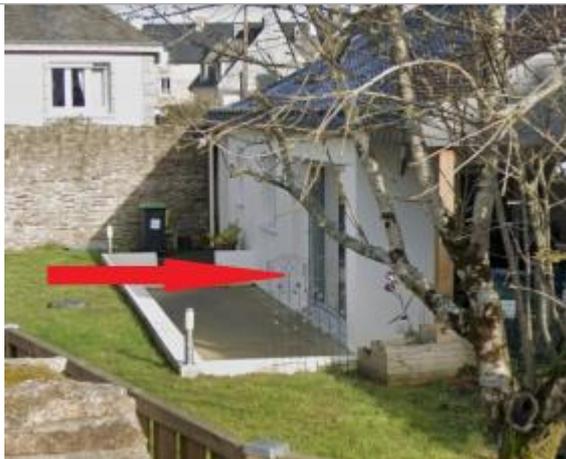
véranda à l'arrière de la maison au 10 rue du Blavet à Hennebont

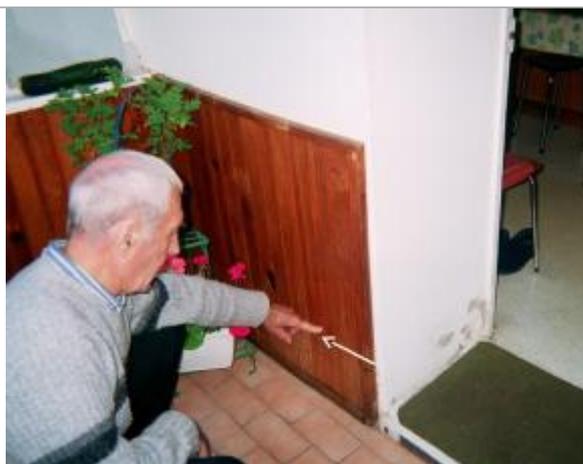
Commentaires : Dans la véranda, marque sur les boiseries à 25,5cm au dessus du sol.

Description référence du repère : Sol de la véranda

Différence entre le niveau d'eau et la référence (en m) : 0.255 m

véranda de la maison au 10 rue du Blavet
