Commune : **HENNEBONT**Rivière : **Le Blavet**

Intérieur de la véranda au 10 rue du Blavet à Hennebont

Unité de gestion : Vilaine-Côtiers Bretons**Code :** 56083_RH4_HENN**Date de mise à jour :** 27/04/2023**Auteur :** SPC VCB

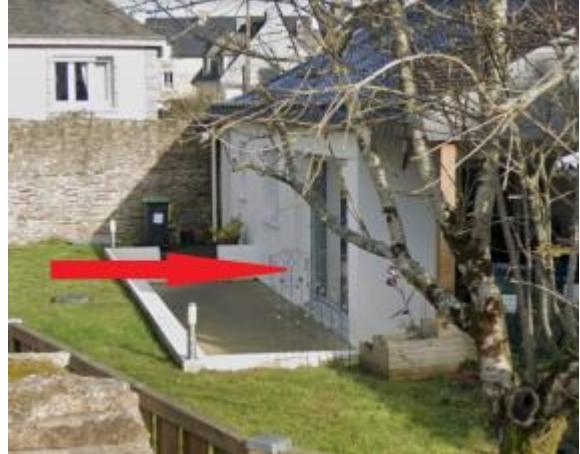
vêranda à l'arrière de la maison au 10 rue du Blavet à Hennebont

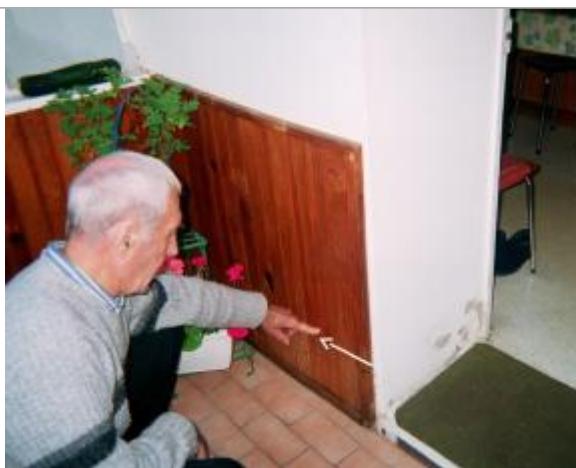
**5 Janvier 2001**Nature de l'inondation : **Débordement de cours d'eau**Altitude calculée de l'eau : **non déterminé**Nature du repère : **Témoignage oral****Commentaires :** Dans la véranda, marque sur les boiseries à 25,5cm au dessus du sol.

vêranda de la maison au 10 rue du Blavet

Description référence du repère : Sol de la véranda**Différence entre le niveau d'eau et la référence (en m) :** 0.255 m
