Commune : **HENNEBONT** | Rivière : **Le Blavet**

**maison au 2 rue du halage à Hennebont**

Unité de gestion : Vilaine-Côtiers Bretons  
 Code : 56083\_RH5\_HENN Date de mise à jour : 27/04/2023  
 Auteur : SPC VCB

## 28 décembre 1999

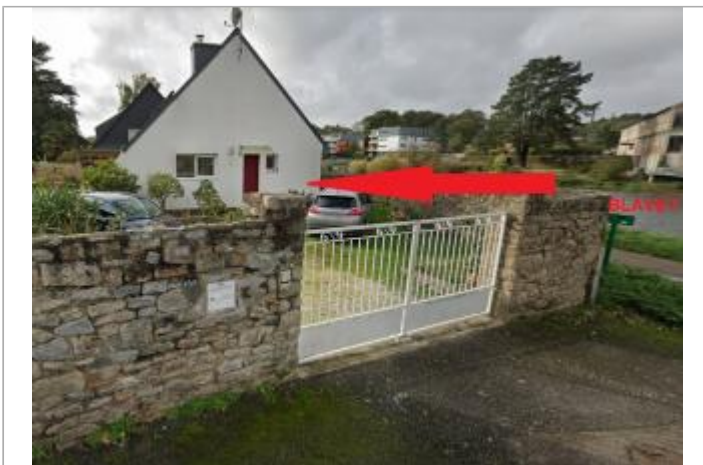
maison au 2 rue du halage à Hennebont

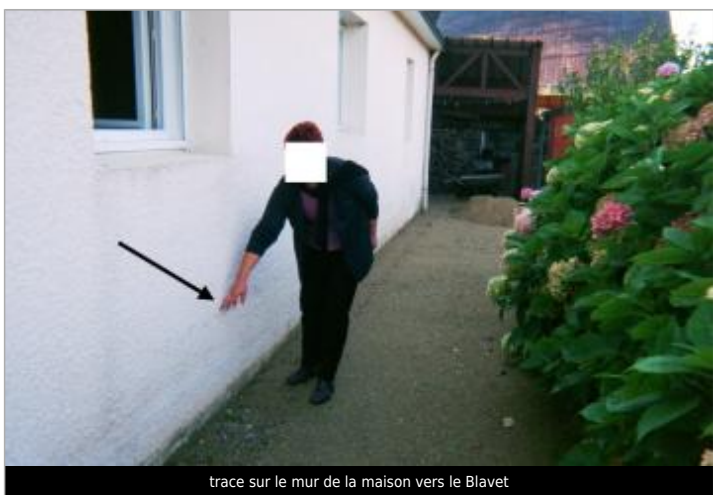
**Commentaires** : sur le coté de la maison, vers le Blavet, le niveau de l'inondation a atteint 50cm à partir du sol

trace sur le mur de la maison vers le Blavet

Description référence du repère : sol sur le coté de la maison vers le Blavet  
 Différence entre le niveau d'eau et la référence (en m) : 0.500 m

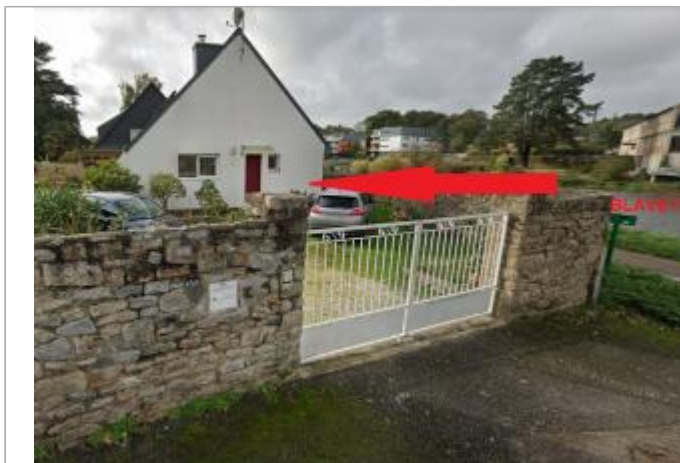
maison au 2 rue du halage à Hennebont

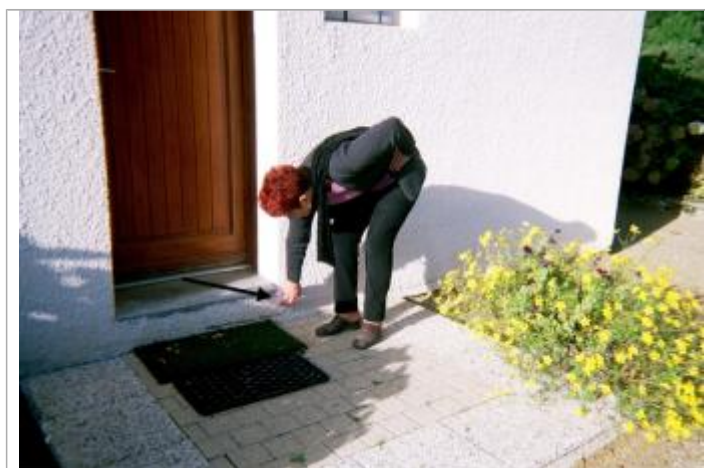
Commentaires : sur le devant de la maison, le niveau de l'inondation a atteint 5cm à partir du sol et n'est pas entrée dans la maison.

Description référence du repère : sol devant la marche de la porte d'entrée de la maison

Différence entre le niveau d'eau et la référence (en m) : 0.050 m

porte d'entrée de la maison
