Commune : **AGOS-VIDALOS** | Rivière : **Le Gave de Pau**

**Route de Lourdes #1**

Unité de gestion : Gironde-Adour-Dordogne  
 Code : 23PLVG\_GP\_S\_11      Date de mise à jour : 13/06/2023  
 Auteur : SPC GAD

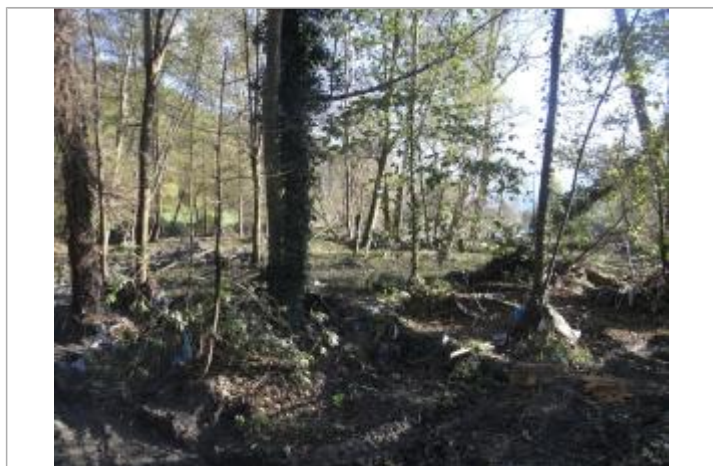
Vue du repère

**18 juin 2013**  
 Nature de l'inondation : **Débordement de cours d'eau**      Nature du repère : **Laisse d'inondation**

Commentaires : Code : 11 - Fiabilité : Mauvaise - Laisse difficile à lever sur le terrain car matérialisée par poche dans un arbre

Maximum de l'inondation : Oui  
 Visibilité : Non      État du repère : Non renseigné  
 Pérennité : Non renseigné      Repère calculé : Non renseigné  
 PHEC : Non renseigné
