Commune : **AGOS-VIDALOS** | Rivière : **Le Gave de Pau**

**Route de Lourdes #2**

Unité de gestion : Gironde-Adour-Dordogne  
 Code : 23PLVG\_GP\_S\_19      Date de mise à jour : 13/06/2023  
 Auteur : SPC GAD

Code : 23PLVG\_GP\_R\_19\_1      Date de mise à jour : 13/06/2023  
 Auteur : SPC GAD

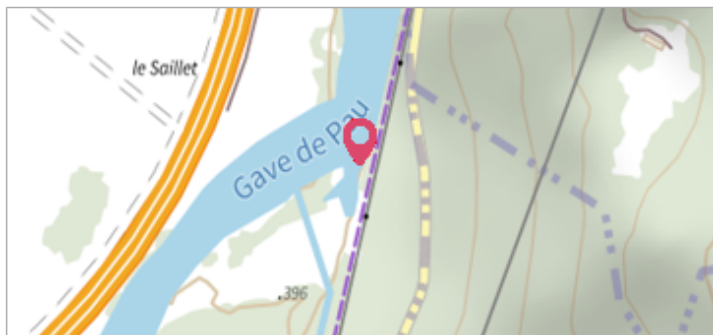
Commentaires : Code : 19 - Fiabilité : Moyenne - Dépôt de laisses en RG du gave à priori pas d'inondation de la voie verte, Embacle important en aval

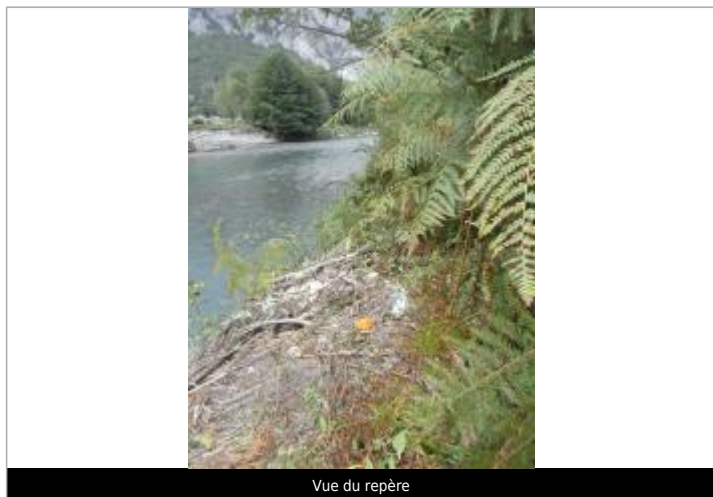
Vue du repère

**18 juin 2013**      Nature de l'inondation : **Débordement de cours d'eau**      Nature du repère : **Laisse d'inondation**

Maximum de l'inondation : Oui  
 Visibilité : Non      État du repère : Non renseigné  
 Pérennité : Non renseigné      Repère calculé : Non renseigné  
 PHEC : Non renseigné
