Commune : **ARGELES-GAZOST**Rivière : **Le Gave de Pau****porte du local intérieur du rugby en arrière du club house**

Code : 23PLVG_GP_S_21

**18 Juin 2013**Nature de l'inondation : **Débordement de cours d'eau**Altitude calculée de l'eau : **420.88 m**Nature du repère : **Repère normalisé (décret n°2005-233)**

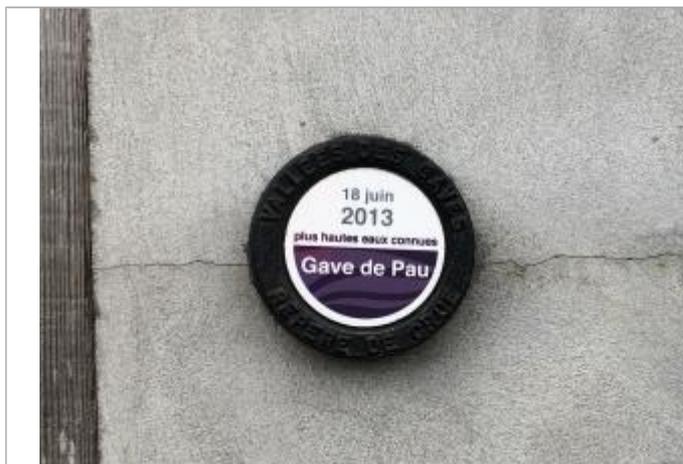
Vue du repère

Maximum de l'inondation : Oui

Visibilité : Oui

Altitude calculée de l'eau (en m) : 420.88
