Commune : **ARGELES-GAZOST** | Rivière : **Le Gave de Pau**

**haie en bordure de route**

Unité de gestion : Gironde-Adour-Dordogne  
 Code : 23PLVG\_GP\_S\_26      Date de mise à jour : 13/06/2023  
 Auteur : SPC GAD

Code : 23PLVG\_GP\_R\_26\_1      Date de mise à jour : 13/06/2023  
 Auteur : SPC GAD

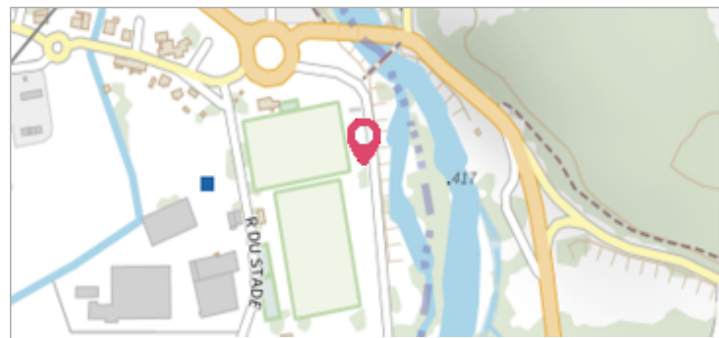
Commentaires : Code : 29 - Fiabilité : Moyenne - Laisse présente dans la haie en bordure de route (inondation stade par Gave de Pau)
