Commune : **LOURDES****Brasserie l'Ardiden**

Rivière : **Le Gave de Pau****1**Repère(s) sur  
le site**GÉNÉRAL****Unité de gestion :** Gironde-Adour-Dordogne**Code :** 23PLVG\_GP\_S\_74**Date de mise à jour :** 13/06/2023**Auteur :** SPC GAD

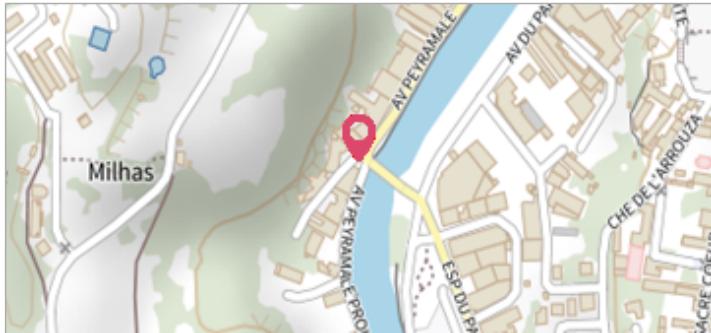
**18 Juin 2013**Nature de l'inondation : **Débordement de cours d'eau**Nature du repère : **Laisse d'inondation****Commentaires :** Code : ART\_07\_13 - L'eau est arrivée à 30cm au droit de la baie vitrée la plus au Nord de la Brasserie l'Ardiden face au Gave de Pau**GÉNÉRAL****Code :** 23PLVG\_GP\_R\_74\_1**Date de mise à jour :****Auteur :** SPC GAD
