Commune : **LAU-BALAGNAS****Route du Lac**

Rivière : **Le Gave de Pau****1**

Code : 23PLVG\_GP\_S\_76

**18 Juin 2013**Nature de l'inondation : **Débordement de cours d'eau**Nature du repère : **Laisse d'inondation**

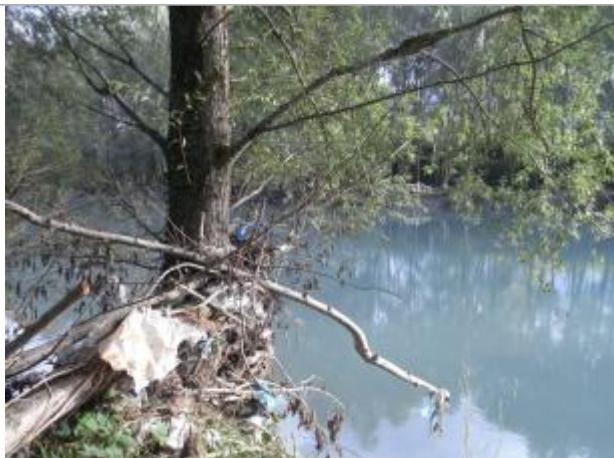
Vue du repère

Commentaires : Code : 71 - Fiabilité : Moyenne - Laisses sur arbre à proximité du gave + traces sur troncs de la forêt alluviale
