Commune : **LUGAGNAN****atelier de verrerie**

Rivière : **Le Gave de Pau****1**Repère(s) sur
le site**GÉNÉRAL****Unité de gestion** : Gironde-Adour-Dordogne

Code : 23PLVG_GP_S_109

**18 Juin 2013**Nature de l'inondation : **Débordement de cours d'eau**Altitude calculée de l'eau : **387.6 m**Nature du repère : **Laisse d'inondation**

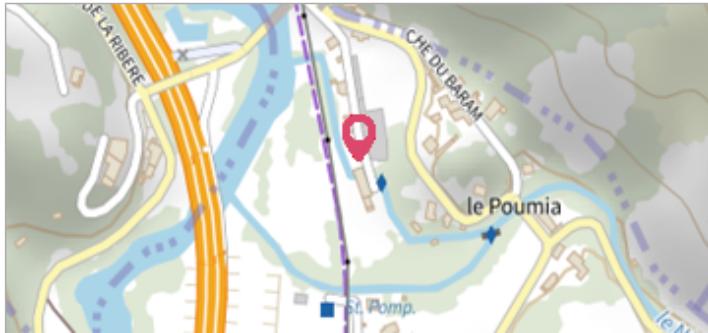
Commentaires : Code : 101 - Fiabilité : Excellente - 32 cm dans l'atelier de verrerie (trait rouge), lié à la remontée du canal du Nee
