Commune : **LUGAGNAN** | Rivière : **Le Gave de Pau**

atelier de verrerie

GÉNÉRAL

Unité de gestion : Gironde-Adour-Dordogne
 Code : 23PLVG_GP_S_109 Date de mise à jour : 13/06/2023
 Auteur : SPC GAD

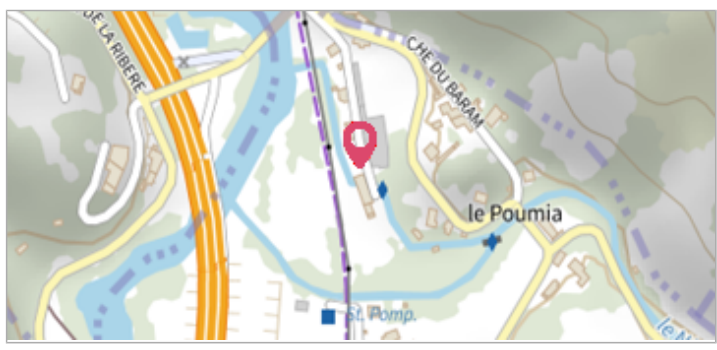
Commentaires : Code : 101 - Fiabilité : Excellente - 32 cm dans l'atelier de verrerie (trait rouge), lié à la remontée du canal du Nees
