Commune : LUGAGNAN

Rivière : Le Gave de Pau

Code: 23PLVG_GP_S_115 Date de mise à jour: 13/06/2023

Code: 23PLVG GP R 115 1

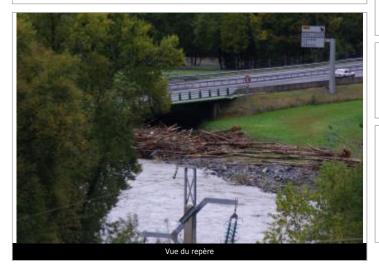
nent de cours d'eau Nature du repère : Laisse d'inondation

Commentaires : Code : 107 - Fiabilité : Bonne - Laisses de crue présentes en rive droite
