Commune : **PIERREFITTE-NESTALAS**Rivière : **Le Gave de Pau****Rue des Poids et Mesures #1**

Code : 23PLVG_GP_S_120

**18 juin 2013**Nature de l'inondation : **Débordement de cours d'eau**Altitude calculée de l'eau : **459.16 m**Nature du repère : **Laisse d'inondation**

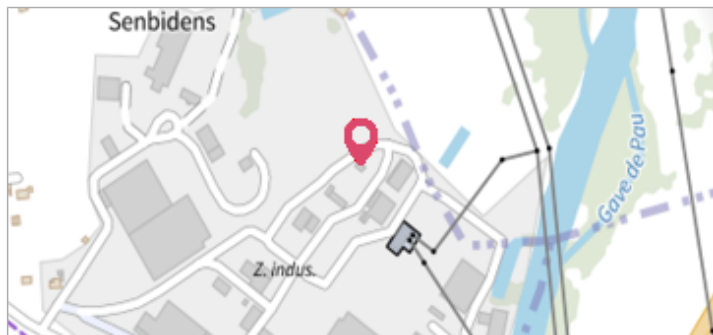
Commentaires : Code : 111 - Fiabilité : Excellente - +77cm depuis béton situé en remontant au coin droit du bâti (photo)
