Commune : **PIERREFITTE-NESTALAS** | Rivière : **Le Gave de Pau**

Rue des Poids et Mesures #2

Commentaires : Code : 112 **1** Repère(s) sur le site

Code : 23PLVG_GP_R_121_1 Date de mise à jour : 13/06/2023
 Auteur : SPC GAD

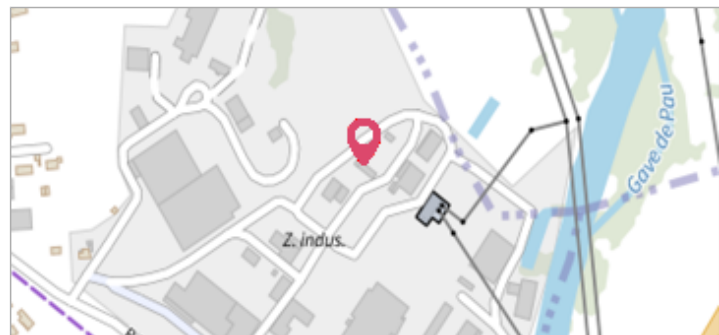
18 juin 2013 Altitude calculée de l'eau : **459.16 m**

Nature de l'inondation : **Débordement de cours d'eau** Nature du repère : **Laisse d'inondation**

Commentaires : Code : 112 - Fiabilité : Excellente - +92cm depuis carrelage intérieur à fleur
